Ташкентский архитектурно-строительный институт

К.С. Абдурашидов, Ф.Р. Кабулов, Б.К. Рахманов

## **ИНЖЕНЕРНЫЕ ПРОБЛЕМЫ АРХИТЕКТУРНЫХ ПАМЯТНИКОВ**

Ташкент 2010

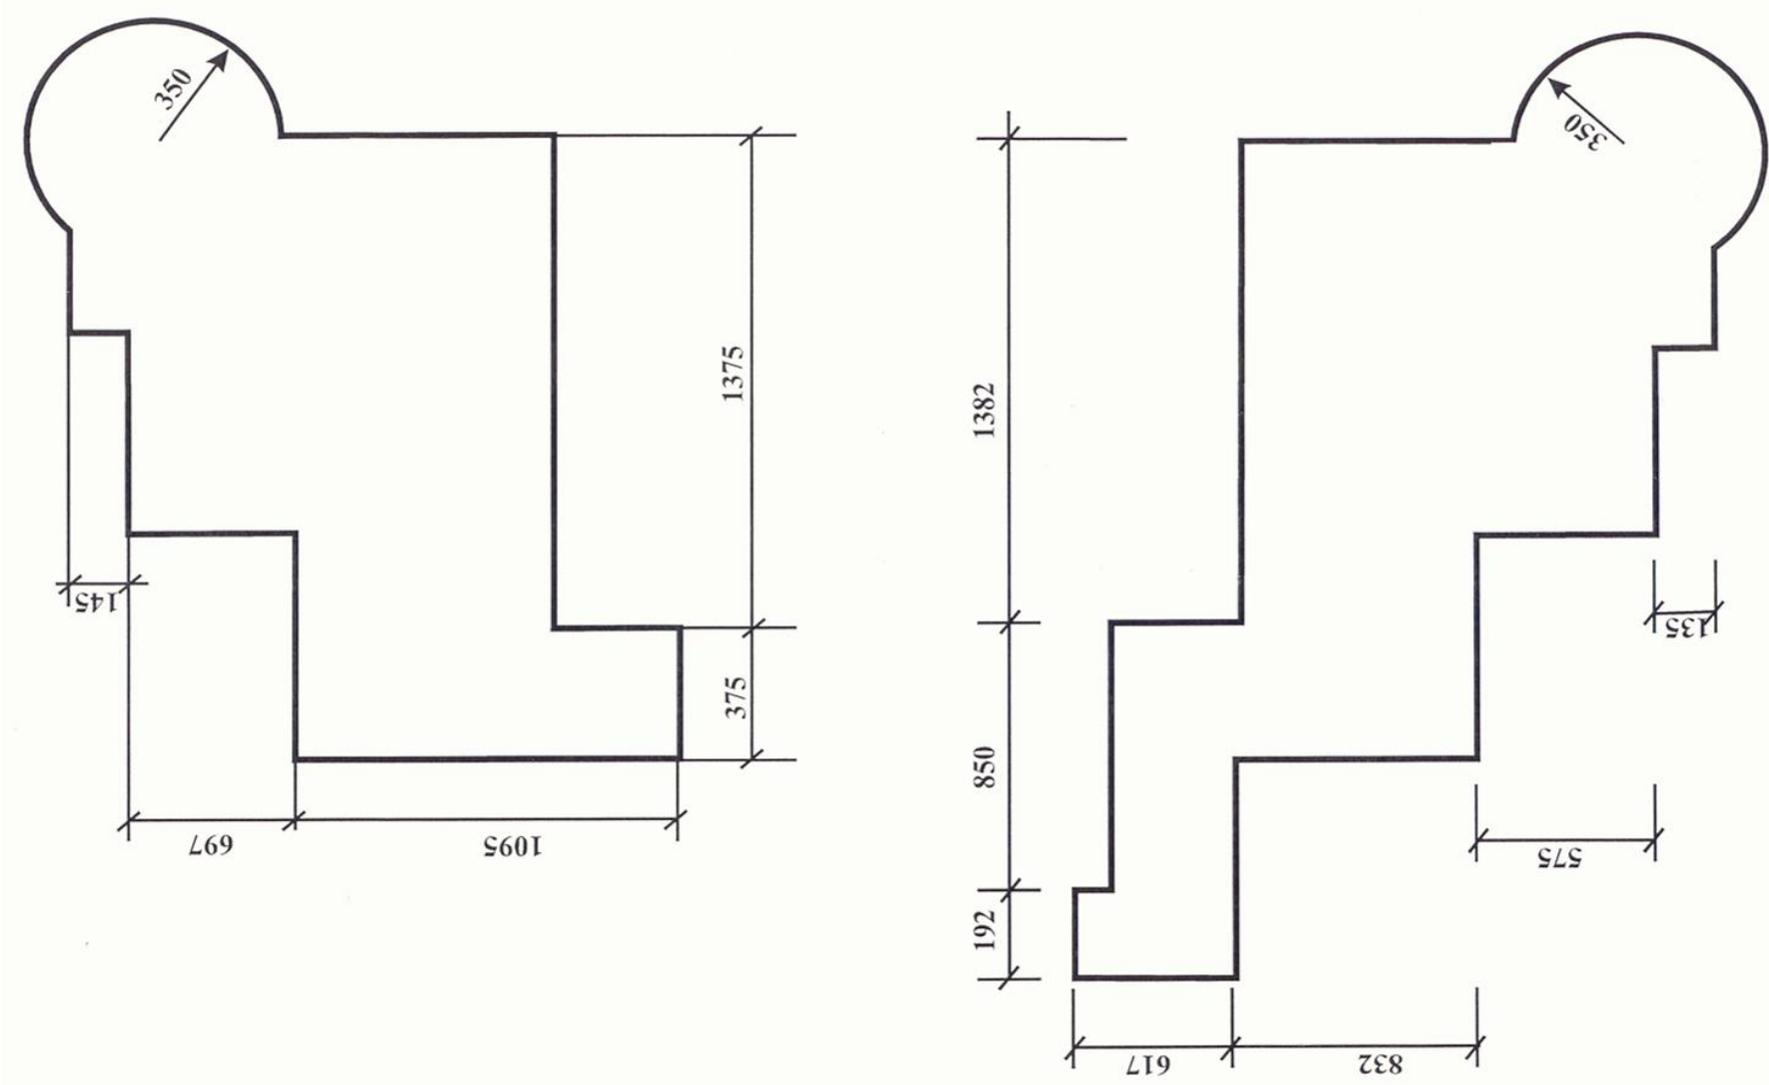
Рис. 1.3. План пилонов дворца Оксарой

В настоящее время от величественного дворца сохранились лишь два разобщенных пилона входного портала, соединенных некогда аркой, которая была одной из крупнейших того времени. План пилонов приведен на рис.1.3., пилоны фланкированы, круглыми минаретами на граненом основании. Высота конструкции дворца Оксарой до разрушения достигала 74 м [38].

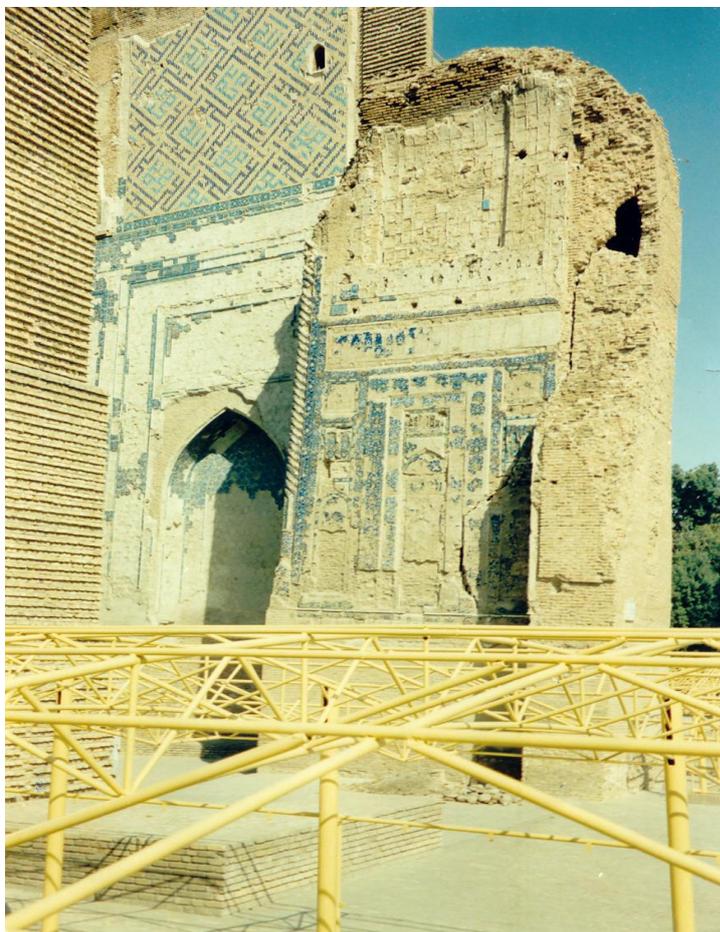
Вид сохранившихся пилонов и деформированные их состояния показан на рис 2.1.

Рис. 2.1. Фрагмент фасада аварийной части восточного пилона

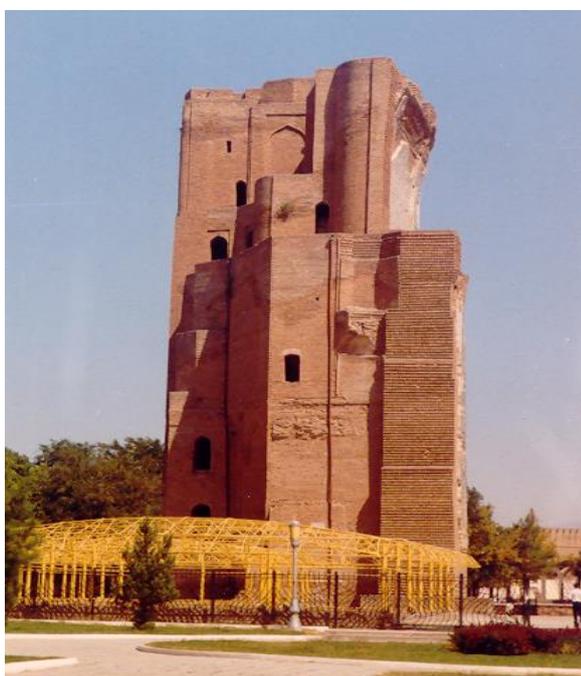
Рис.2.3. Западный пилон (южный фасад)

Техническое состояние всего массива пилон практически находится в удовлетворительном состоянии (рис. 2.3., 2.4). Необходимо произвести конструктивное усиление в верхней восточной части пилон (в зоне трещин) и консервацию в зонах разрушения кладки.

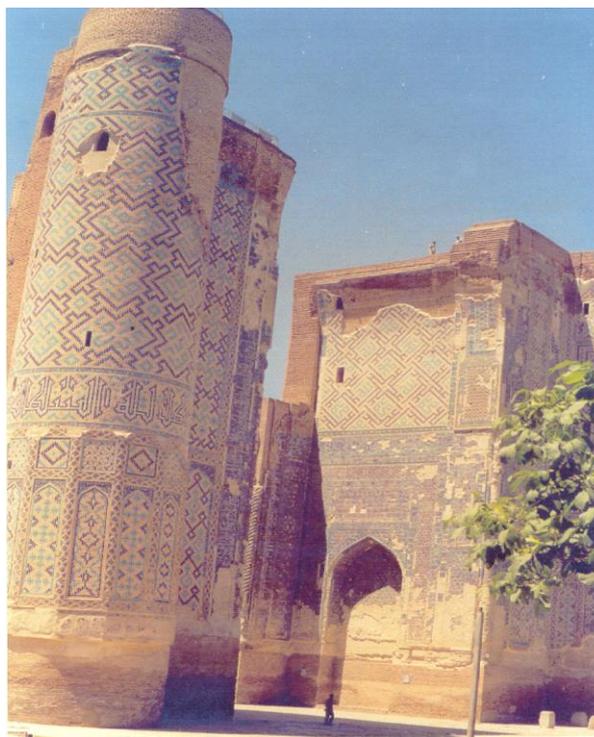
Рис.2.4. Западный пилон (вид с северо-восточной стороны)

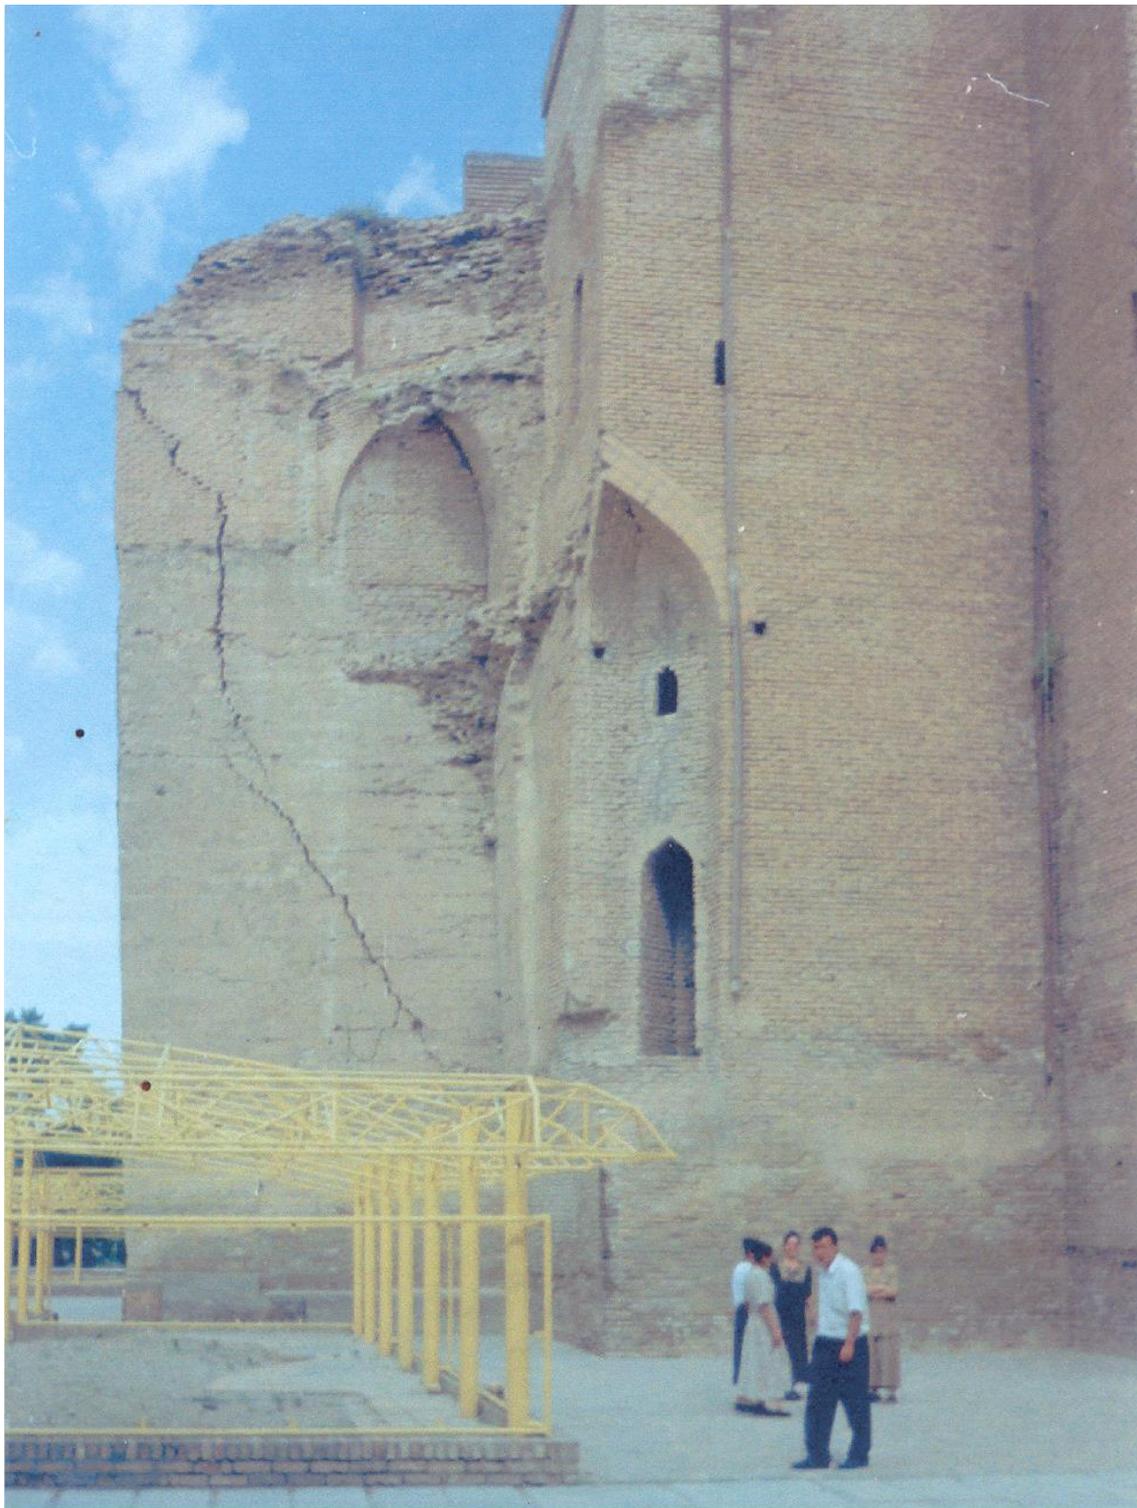
Верх сохранившихся кирпичных объемов не имеет формы. Оплывшие плоскости разрушенной кладки покрыты слоем глины и земли с проросшей на них травой. Массив, относящийся к малому своду, оторвался от основного массива. Трещина сквозная, легко просматривается на фасаде (2.7.).

Трещина сквозная, наклонная в отметках 7-11 м и вертикальная от отметки 4,0 м до отверстия. Ширина раскрытия в пределах 30 мм, а на отдельных участках до 70-100 мм. Трещина по своей конфигурации на наклонном участке криволинейная, проходящая в основном по швам кладки.

Рис. 2.7. Аварийная часть восточного пилона

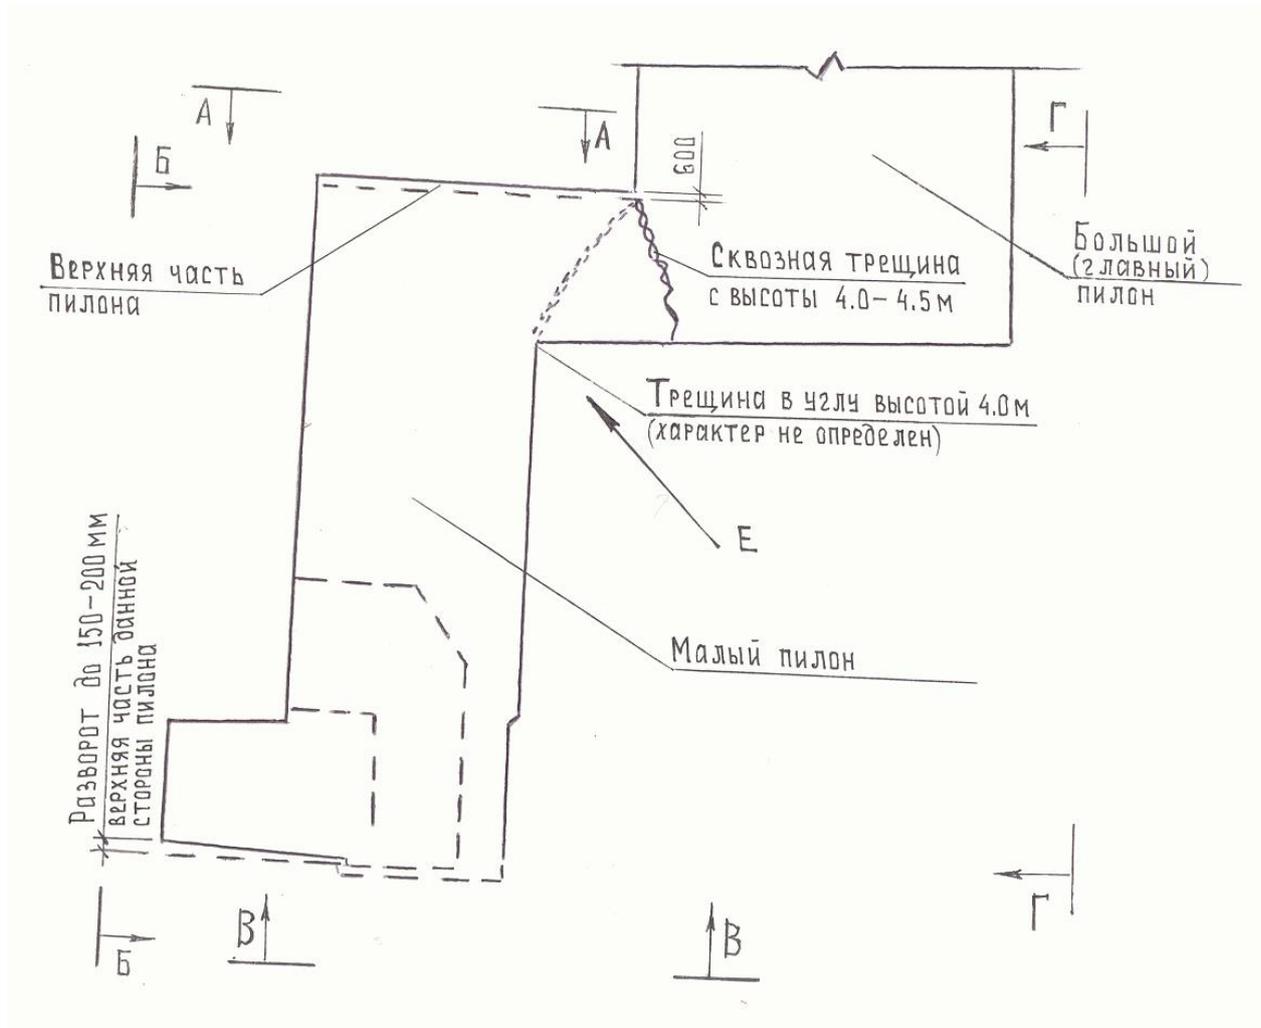
Аварийная часть пилон высотой 22,0 м образовалась от основного пилон в результате обрушения вышерасположенных конструкций и появления клиновидной сквозной трещины. Кроме отрыва произошло кручение пилон (против часовой стрелки) и его разворот в углу юго-западной части составляет 10-15 см.

Рис. 2.8. План аварийной части восточного пилон.

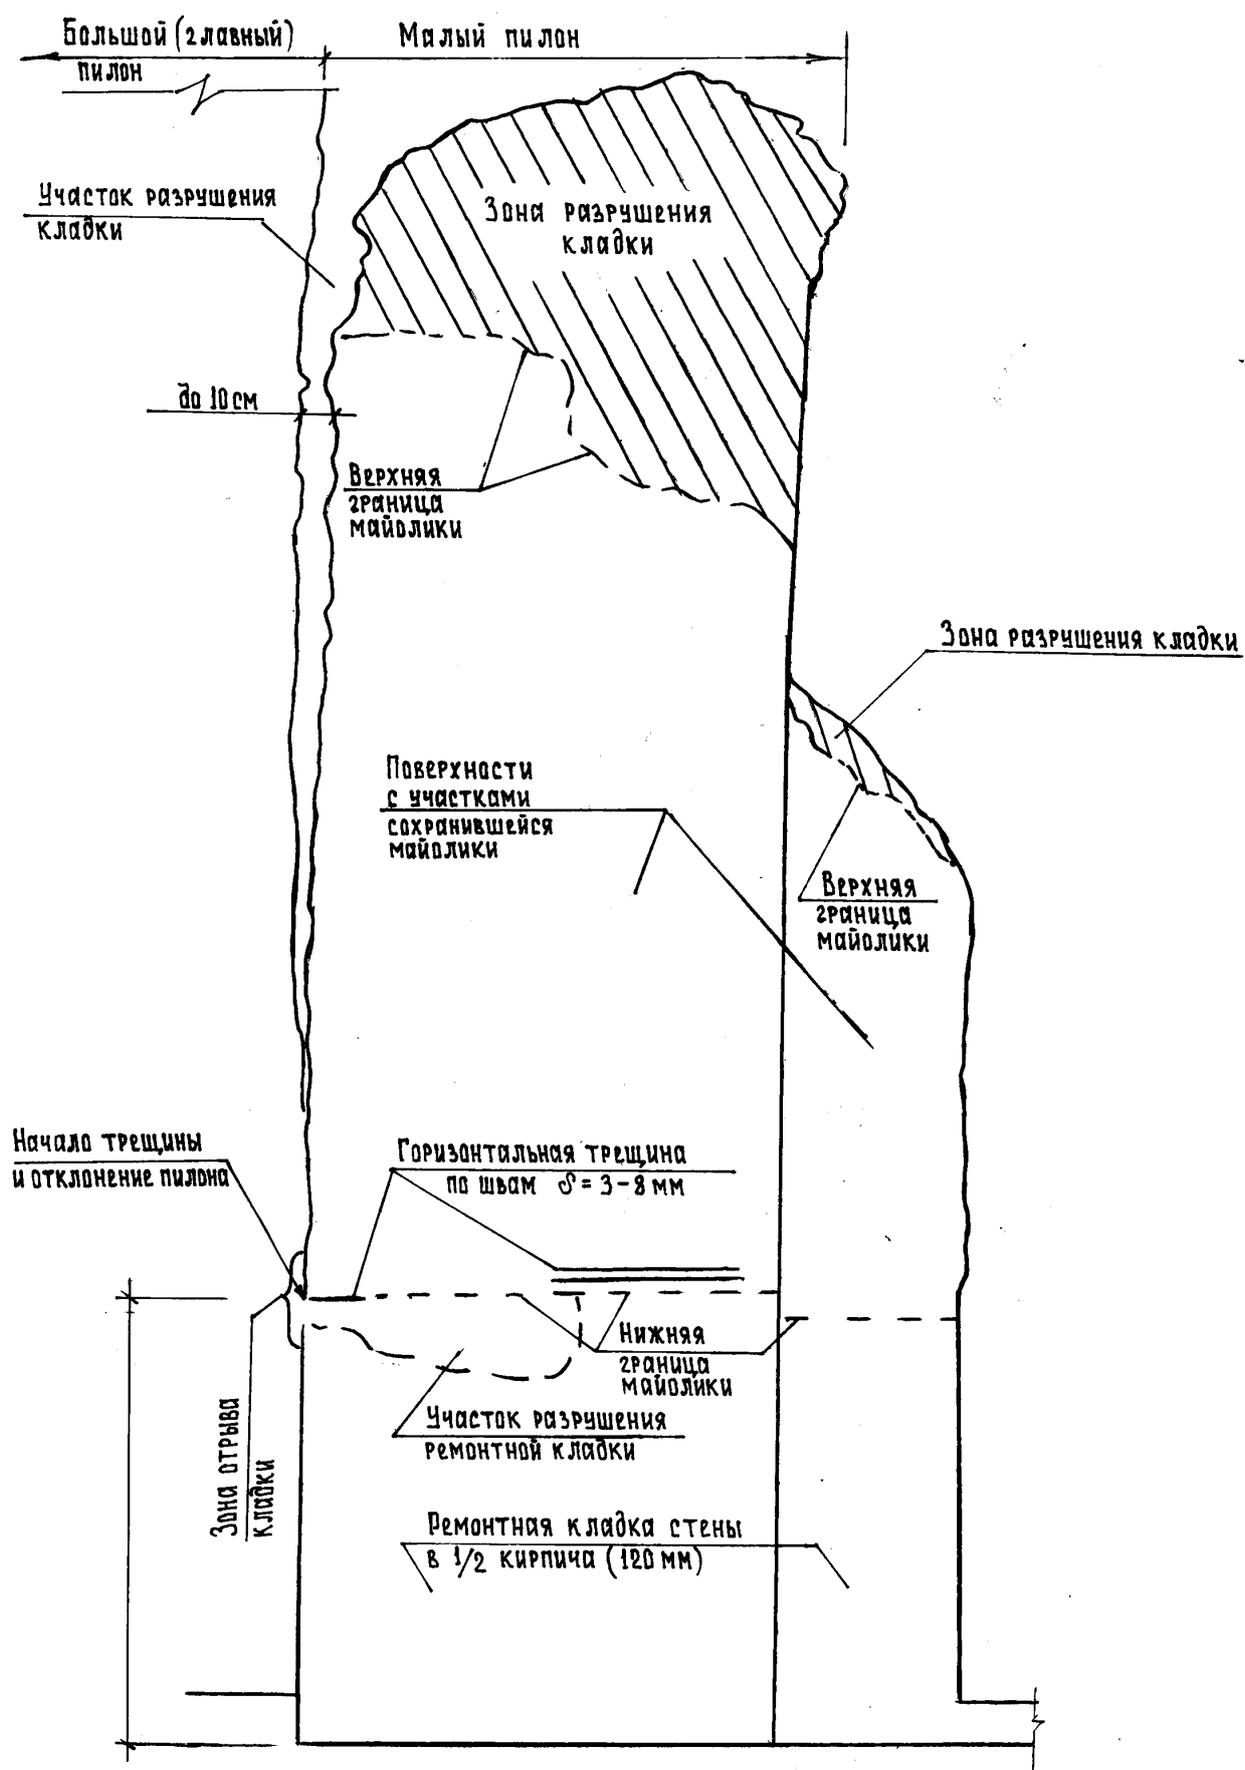
С северной стороны (вил по А-А, рис.2.9.) пилон разрушений и трещин в кладке не имеются, а майолика сохранилась по всей поверхности. В зоне отметки 4,0 м имеются горизонтальные трещины на всю длину с шириной раскрытия до 10 мм, которые образовались в результате отрыва кладки при обрушении вышерасположенных конструкций в южную (противоположную) сторону.

Рис.2.9. Вид А-А аварийного пилона с северной стороны.

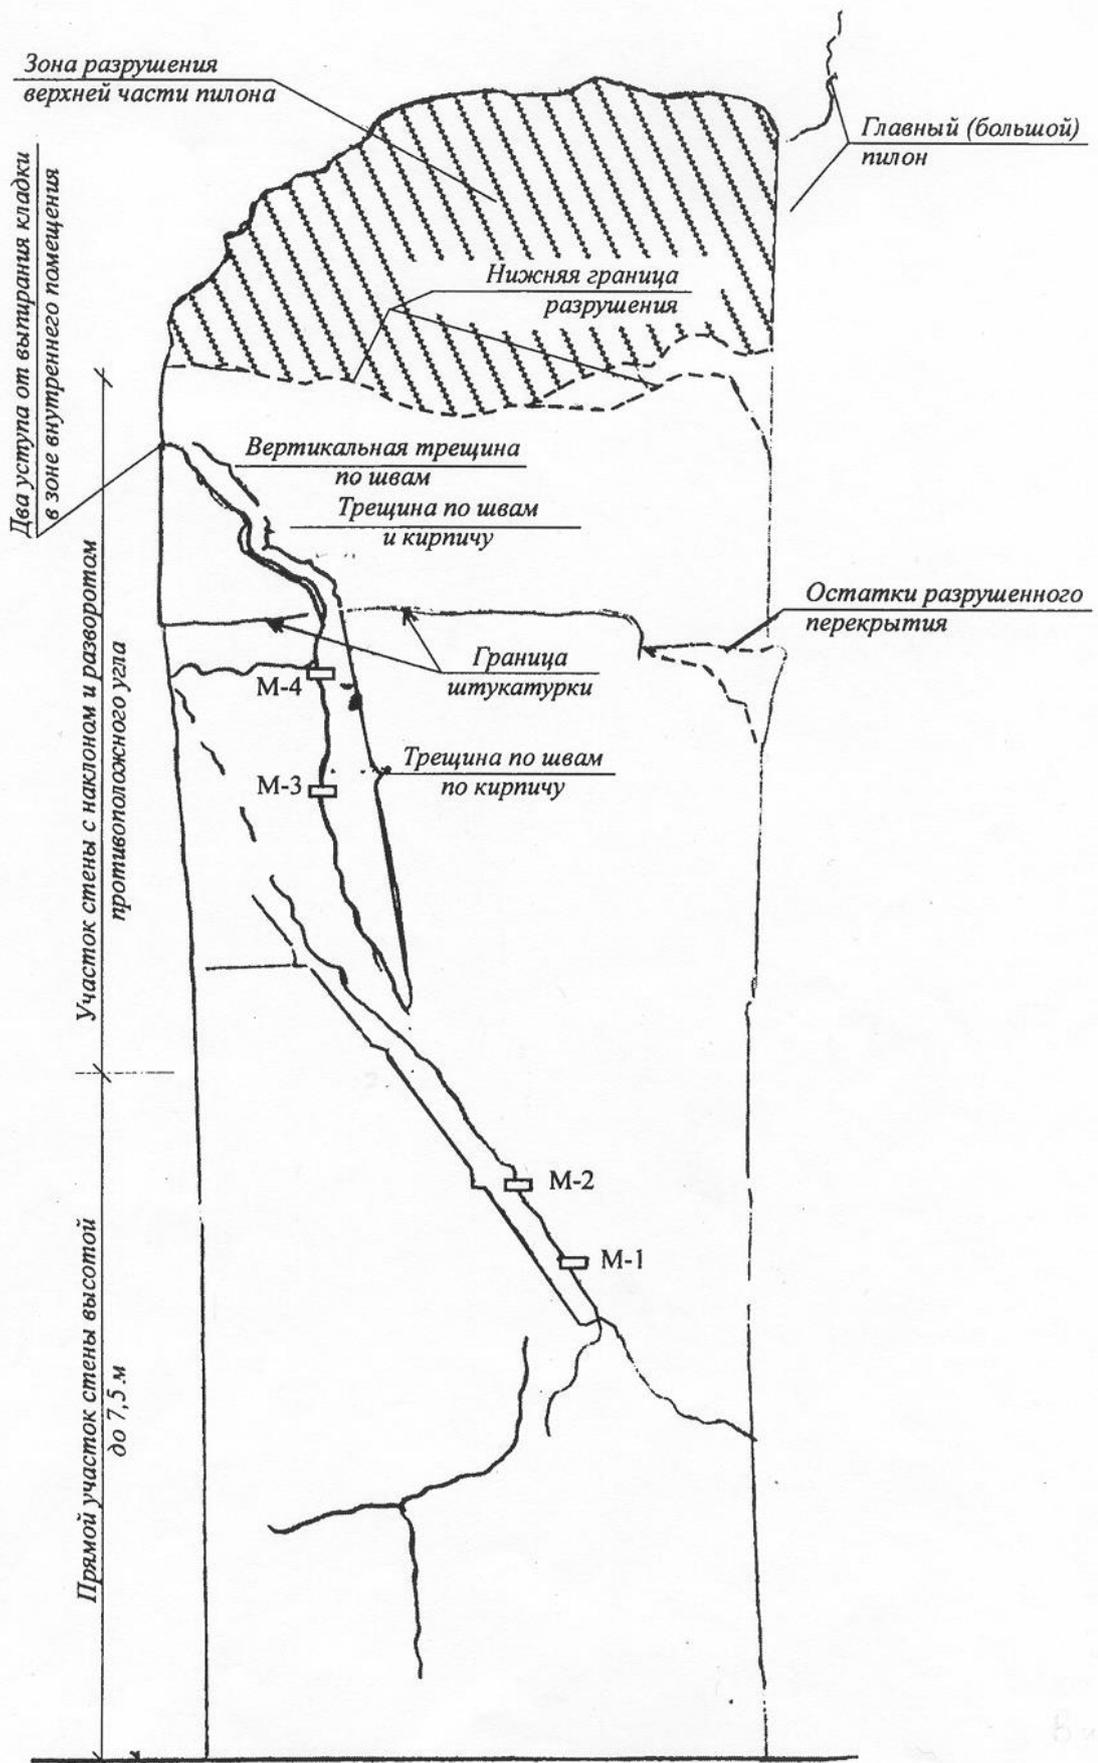
С восточной стороны (вид по Г-Г, рис.2.12) проходит наклонная сквозная трещина с шириной раскрытия от 10 до 50-70 мм, являющаяся продолжением трещины западной стороны пилона, которые делят массив пилона на 2 части.

Рис.2.12. Вид Г-Г с восточной стороны пилон

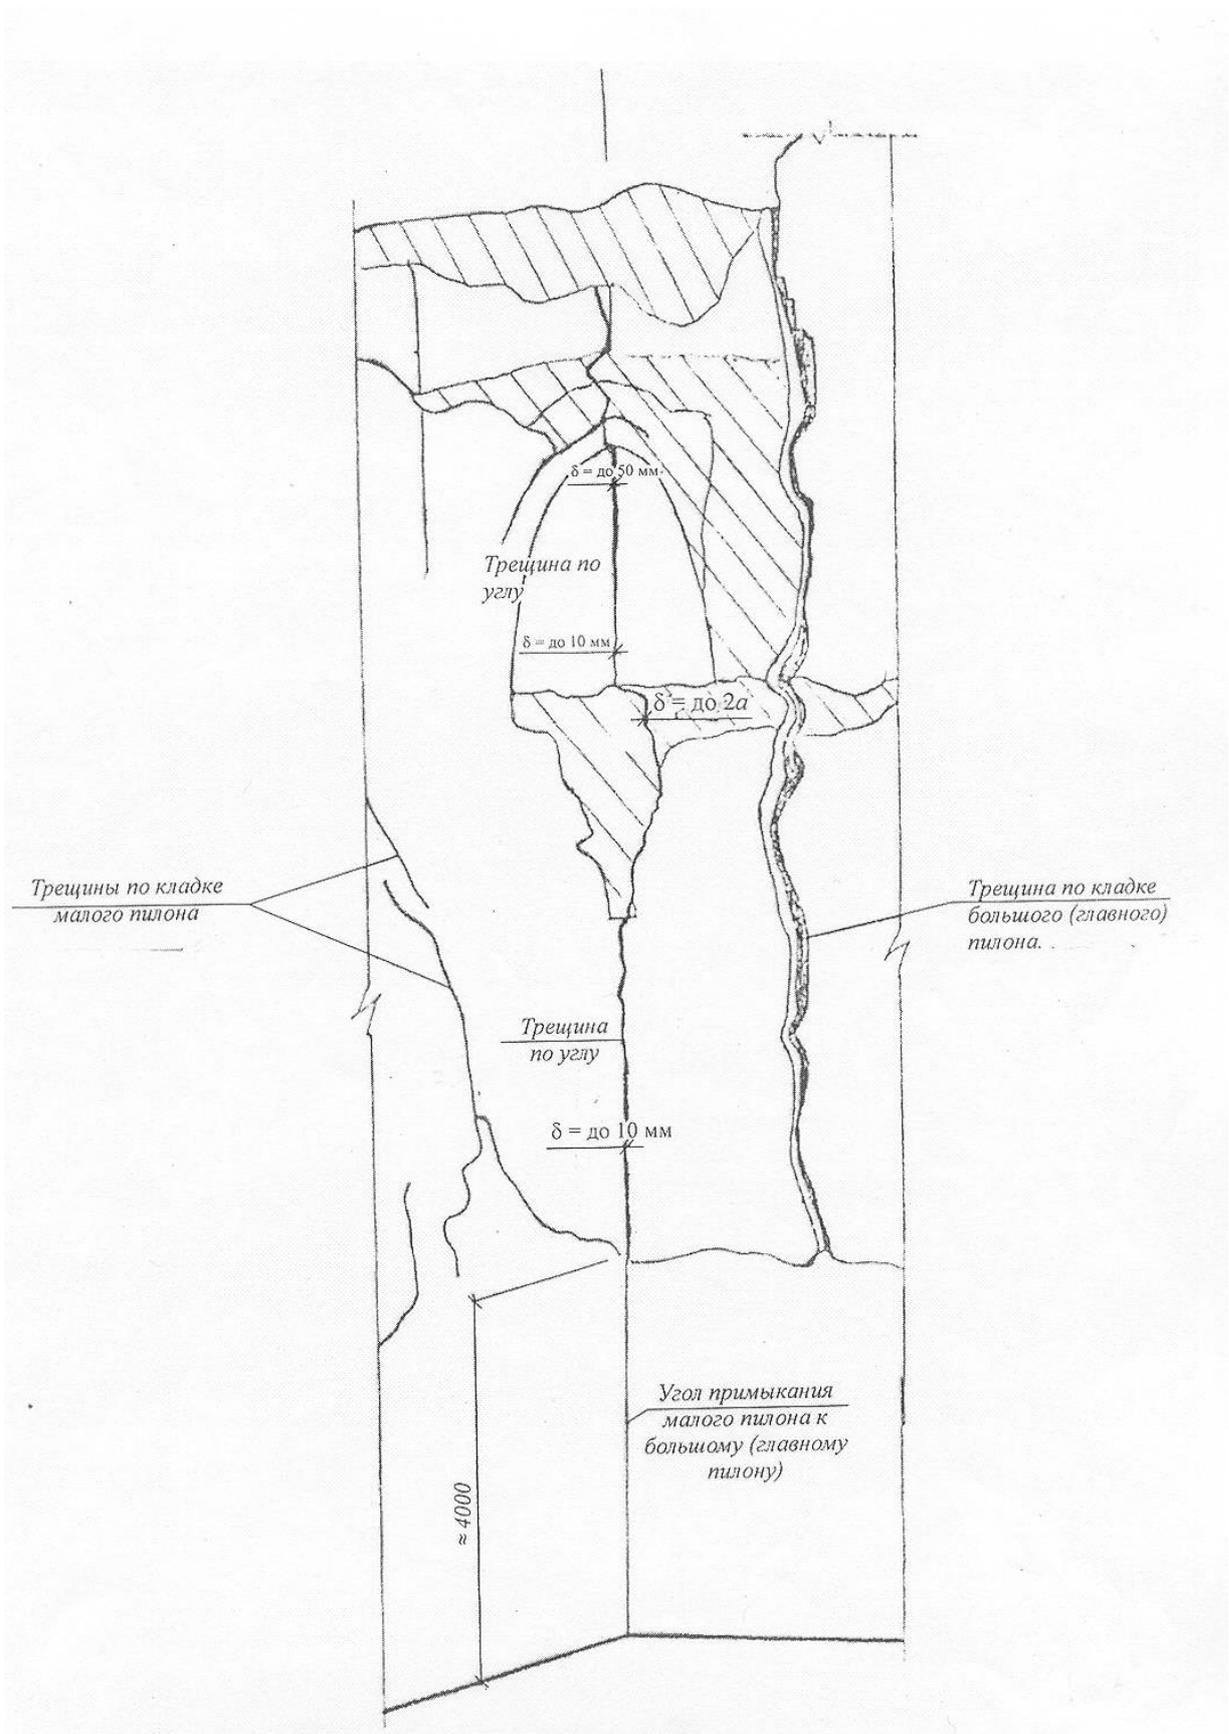
С южной стороны в основном пилоне (вид по Е, рис.2.13) проходит сквозная рваная трещина отрыва, при этом особенно четко видно смещение малого пилона в результате его наклона. В углу малого пилона и основного проходит угловая трещина с шириной раскрытия до 10 мм и лишь по углу паруса – достигает 50 мм. Данная трещина по всей вероятности также сквозная и стыкуется с трещиной отрыва, проверить это без зондажа невозможно, но в совокупности со всеми факторами она должна быть сквозной. Характерным для всех трещин в малом пилоне, включая трещину отрыва, является то, что все они начинаются примерно с отметки 4,0 м с расширением в верхней части пилона.

Рис.2.13. Вид по Е-Е примыкания малого пилона в основном пилоне.

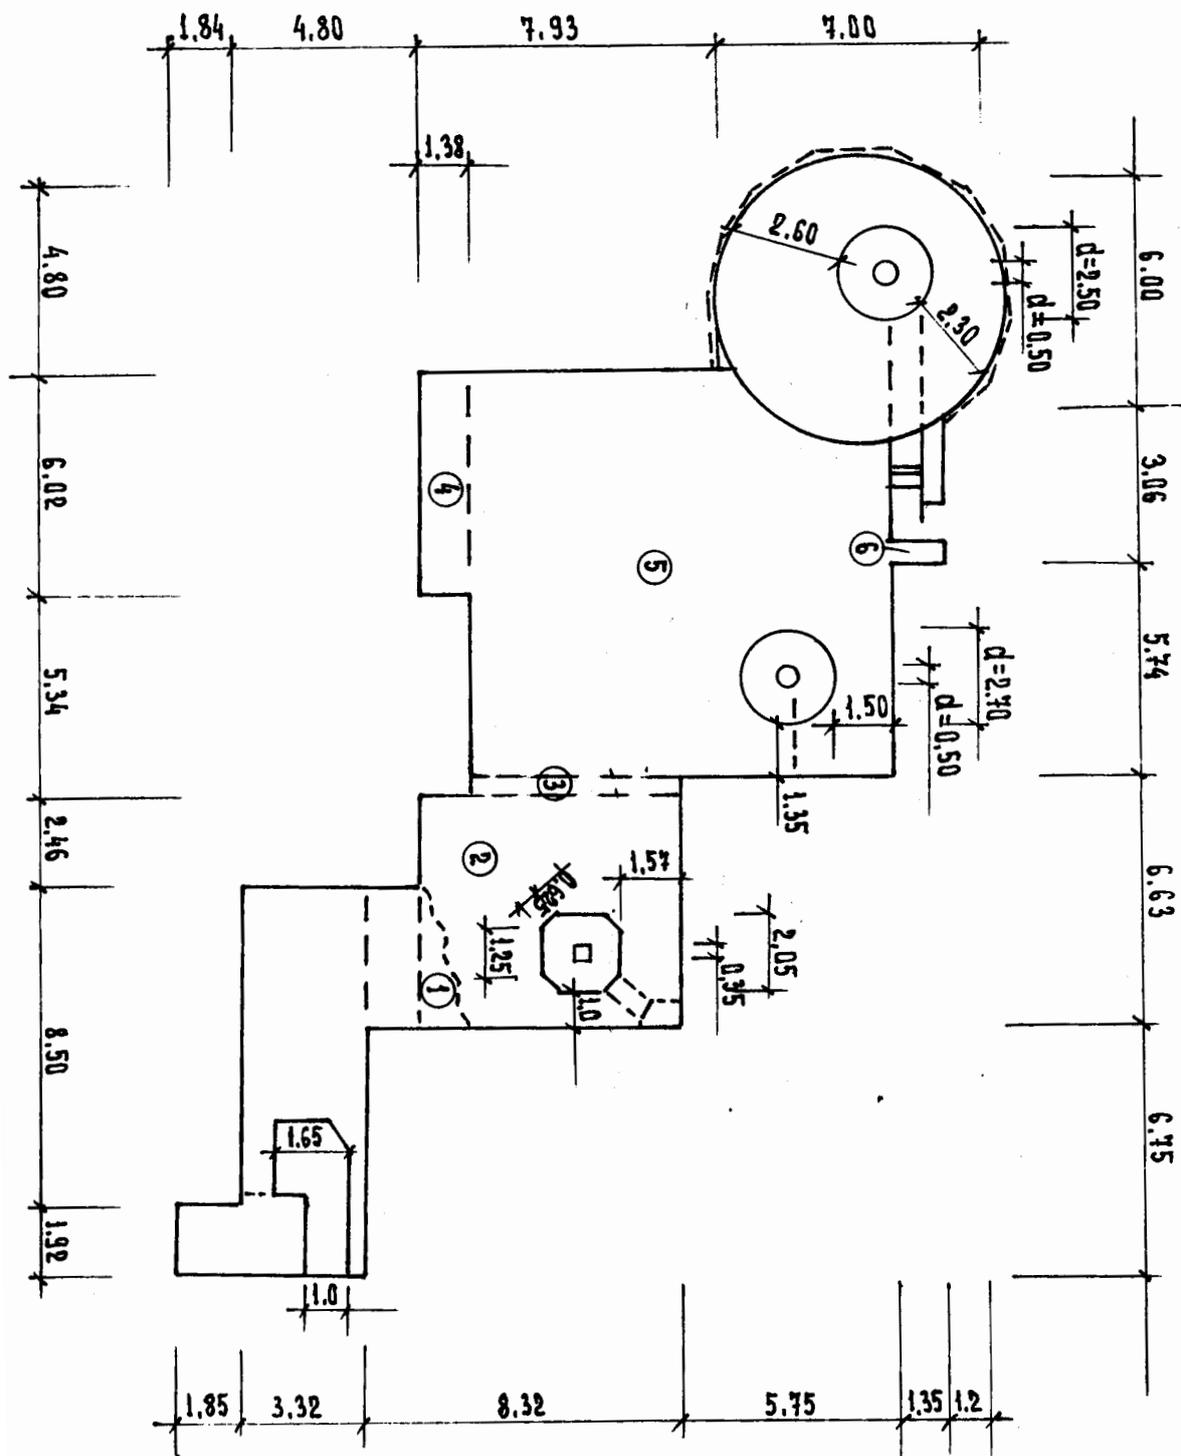
Рис.2.14. План восточного пилона.

Определение нагрузок пилонов необходимо для оценки напряженно-деформированного состояния и расчетов на сейсмические воздействия. Первоначально подсчитывается объем. Для удобства подсчета конструкции на отметке 0 были разделены: западный пилон на 15 участков, восточный пилон (неповрежденная часть) на 15 участков и поврежденная часть этого пилона на 10 участков.

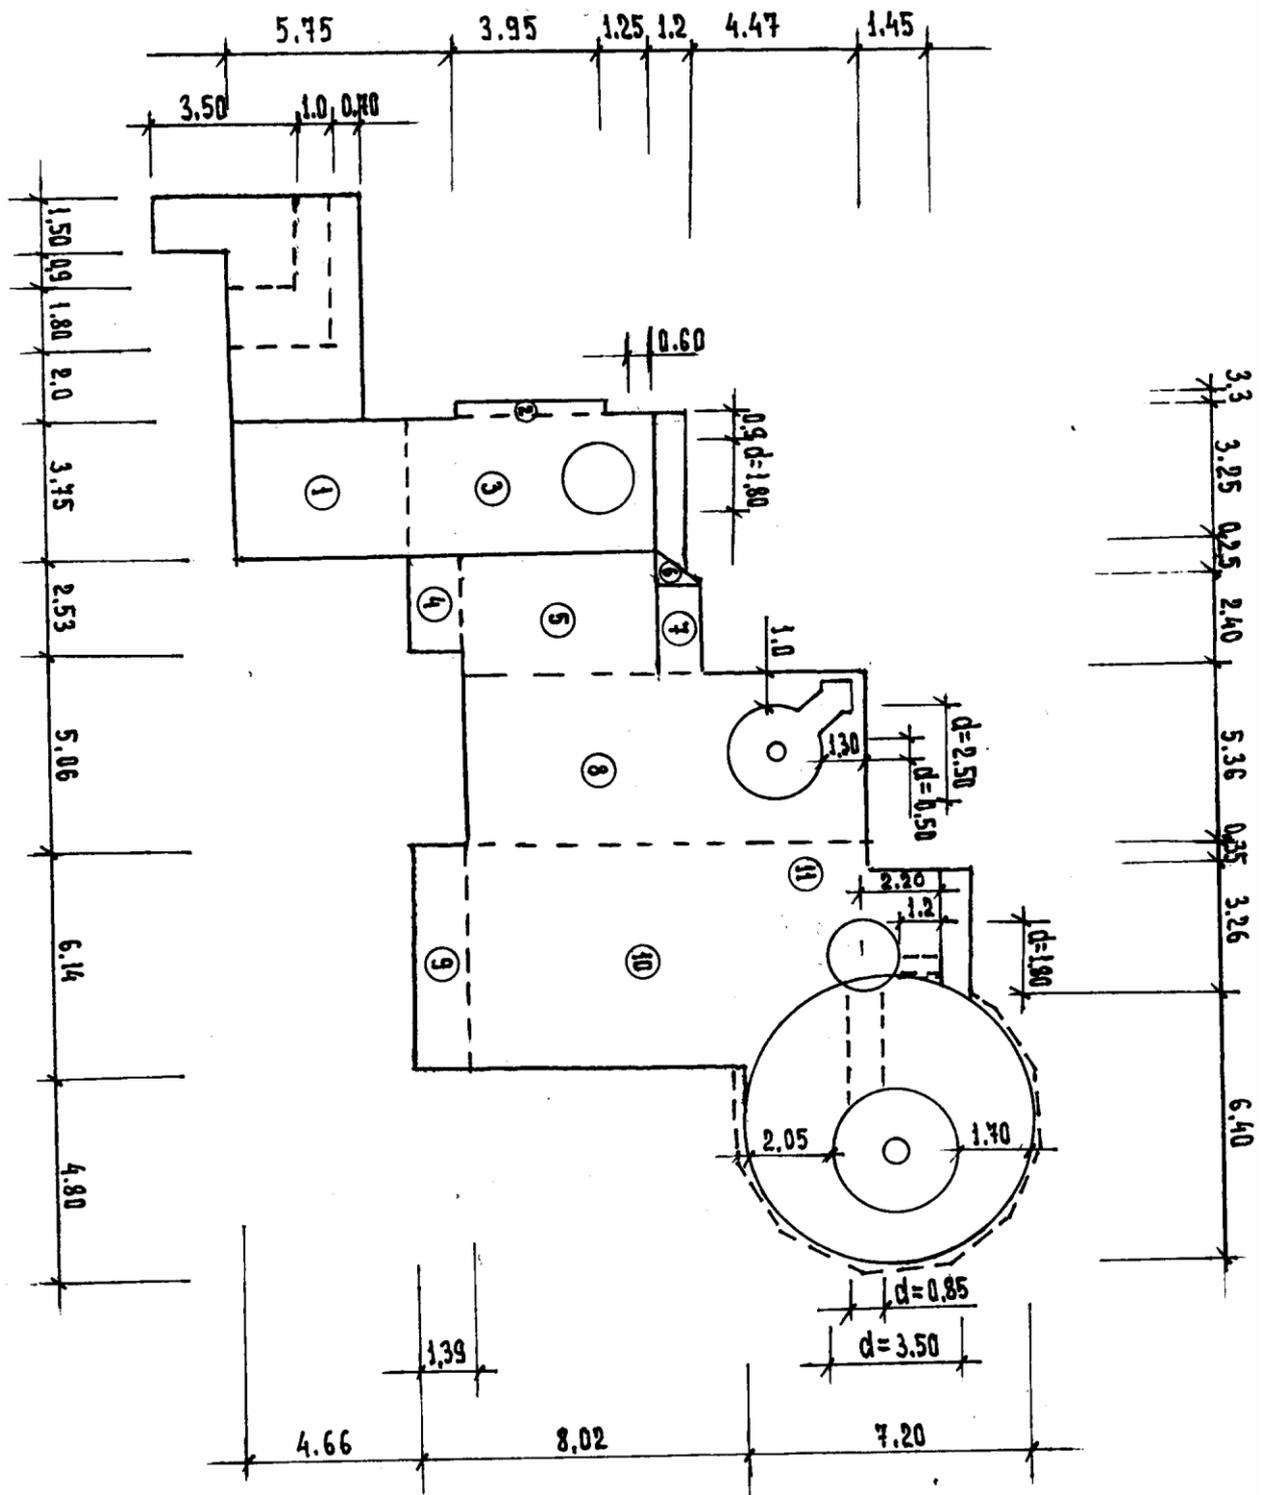
Рис.2.15. План западного пилона.

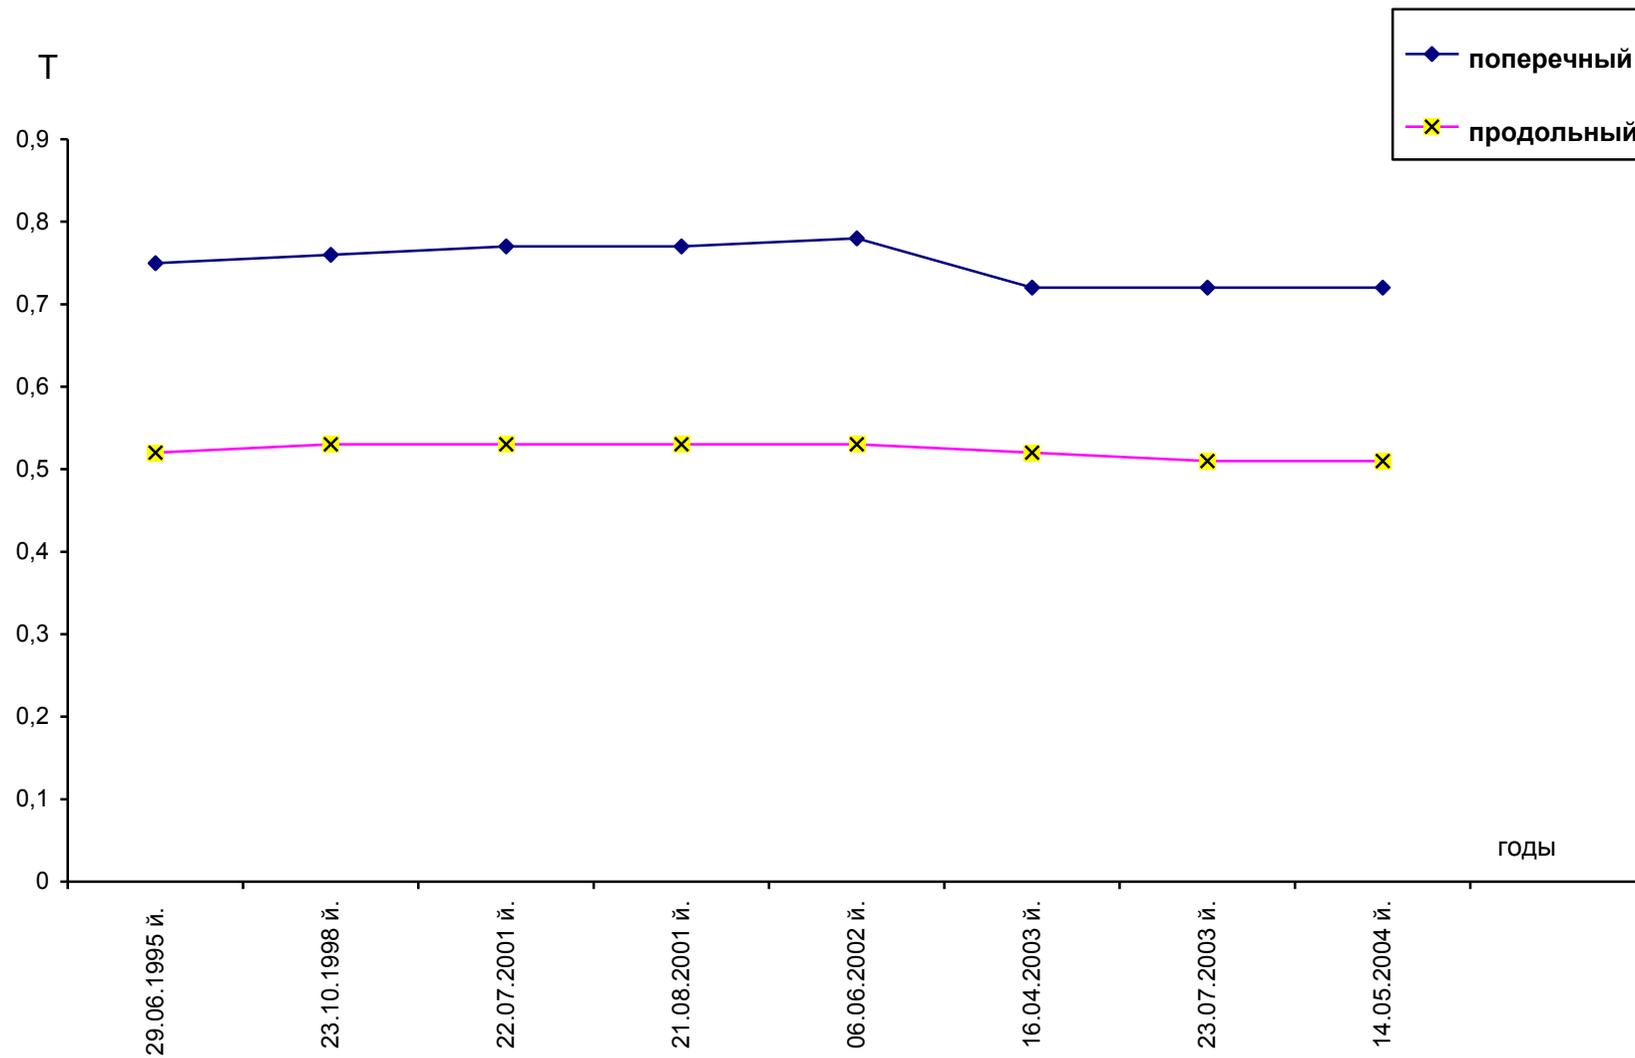
Рис.3.3. График изменения периода колебаний западного пилона дворца Оксарой

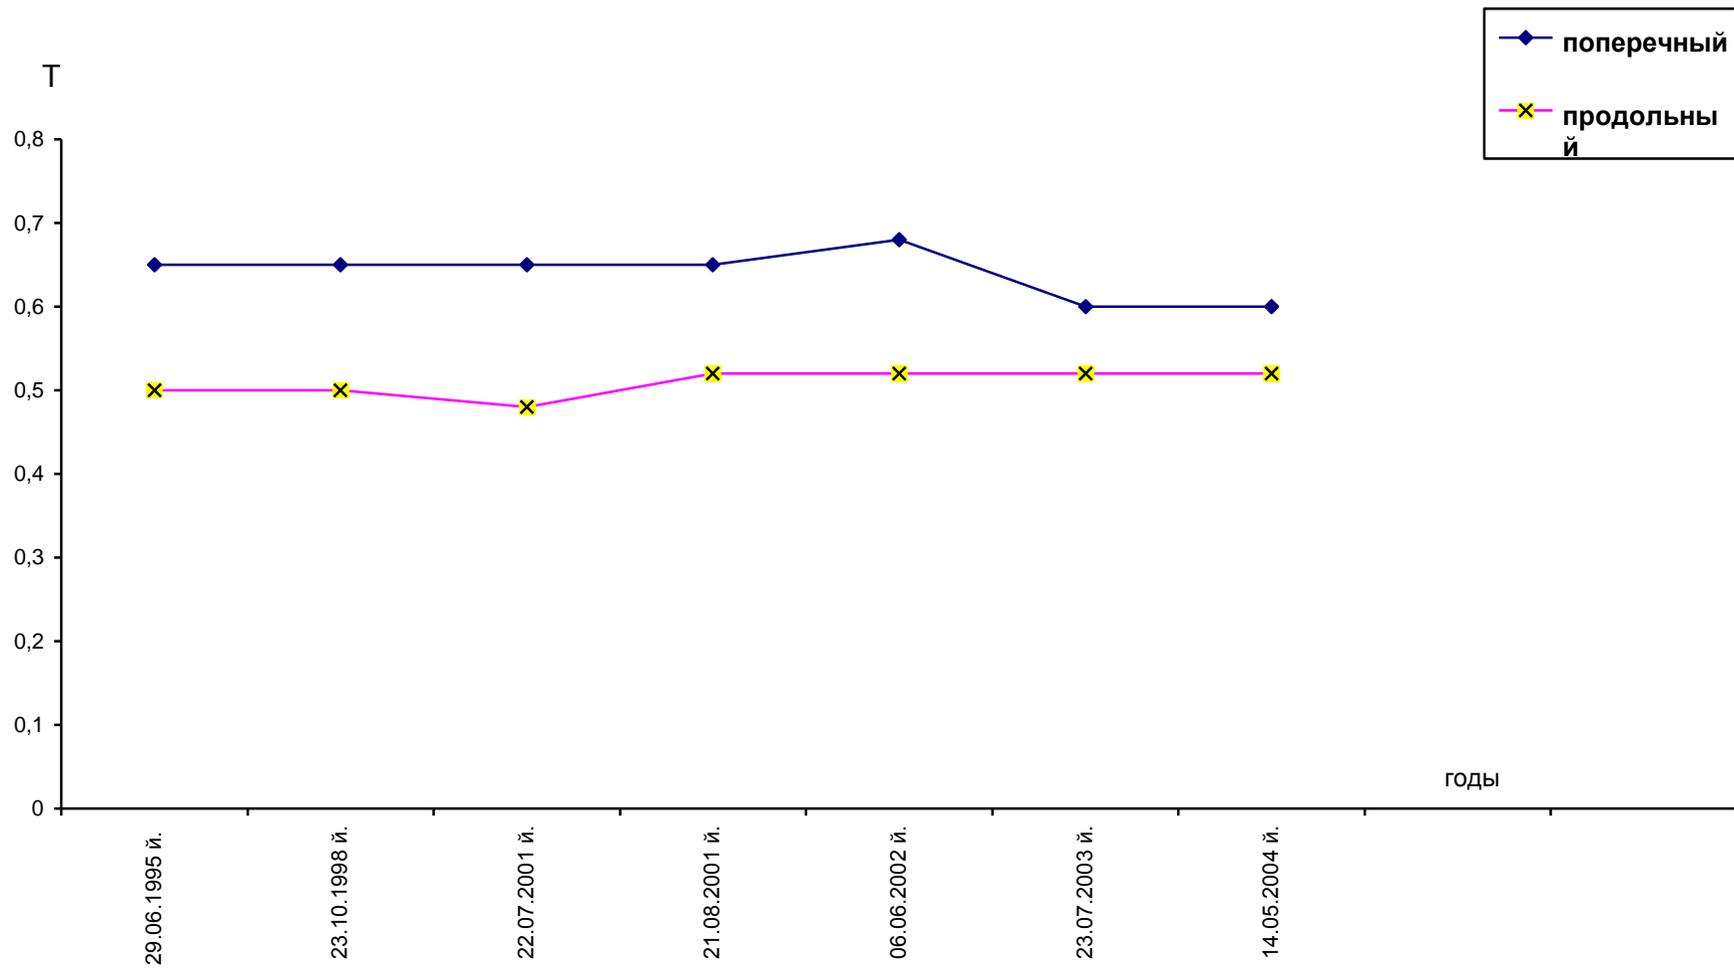
Рис.3.4. График изменения периода колебаний западного пилона дворца Оксарой

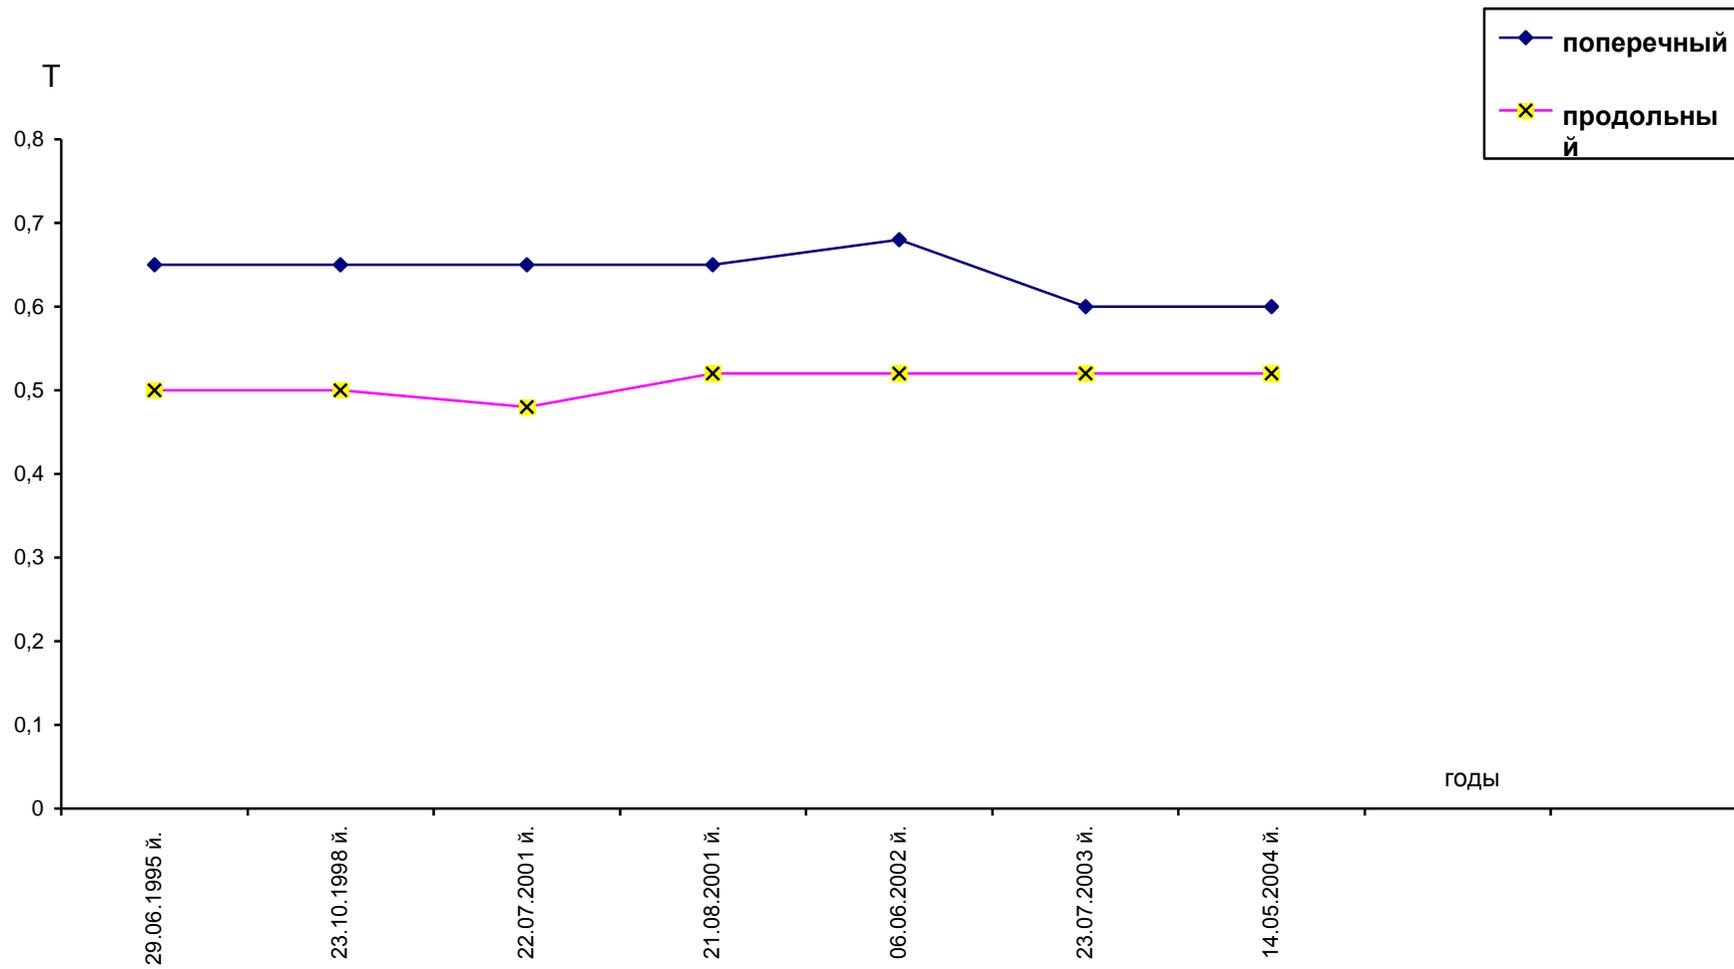
Рис. 3.5. То же, восточного пилона.
