Ташкентский архитектурно-строительный институт

К.С. Абдурашидов, Ф.Р. Кабулов, Б.К. Рахманов

## **ИНЖЕНЕРНЫЕ ПРОБЛЕМЫ АРХИТЕКТУРНЫХ ПАМЯТНИКОВ**

Ташкент 2010

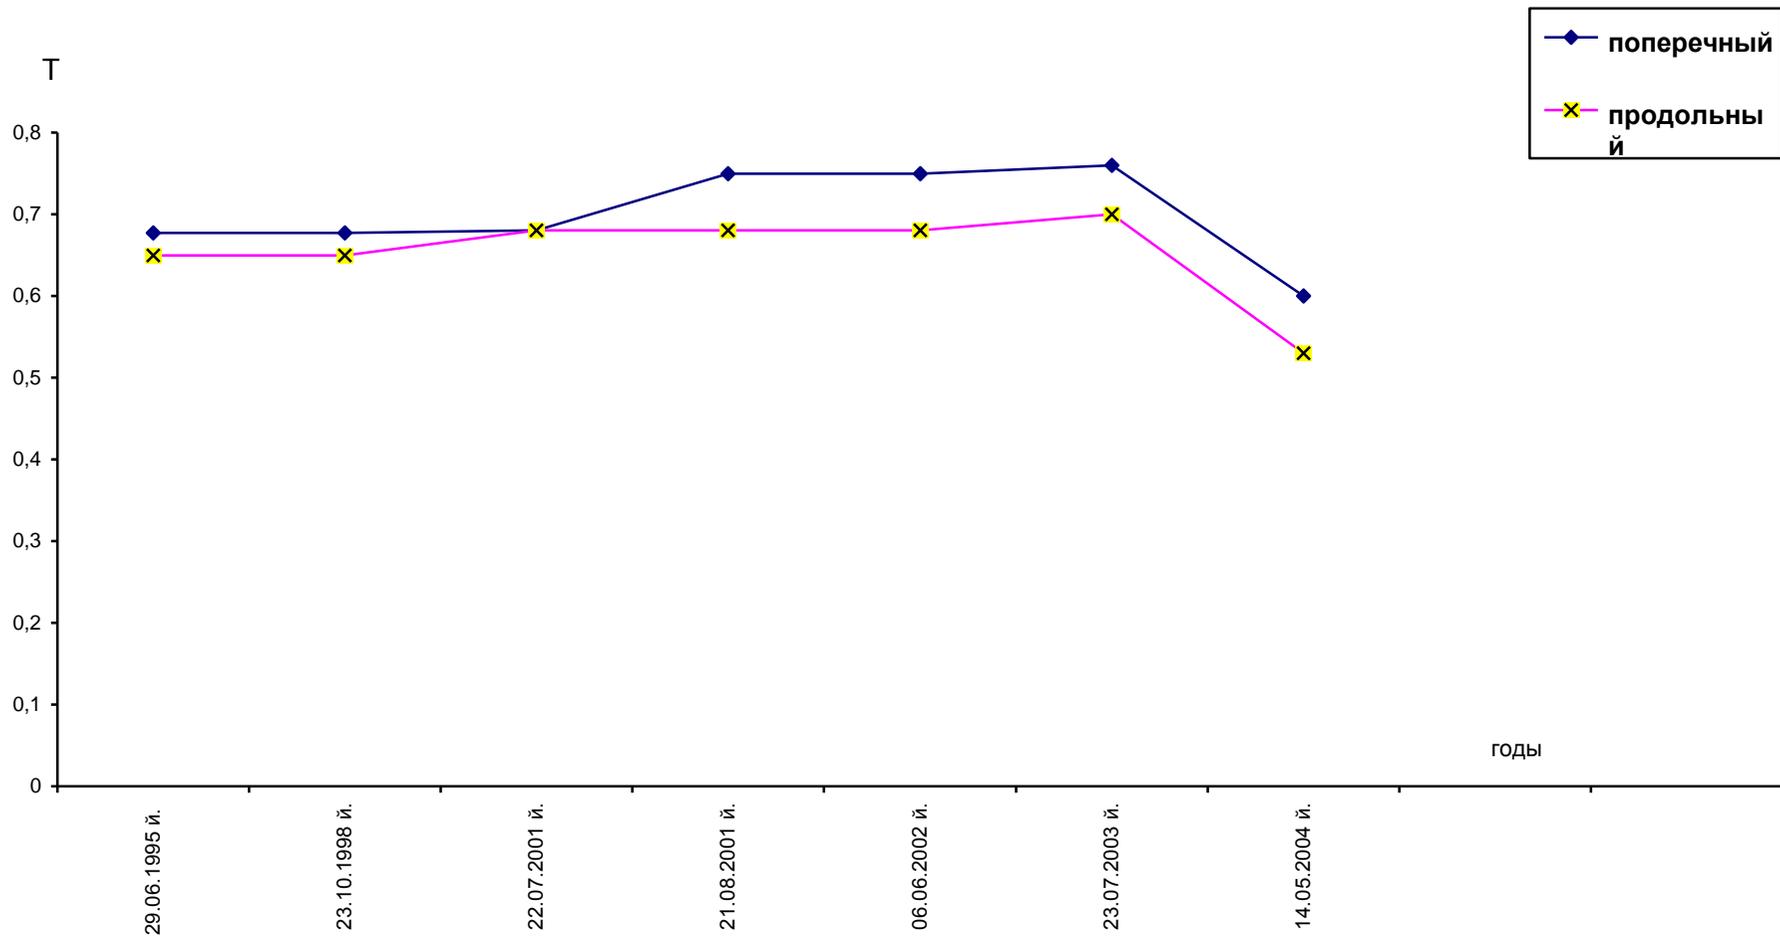
Рис.3.6. То же, аварийной части восточного пилона.

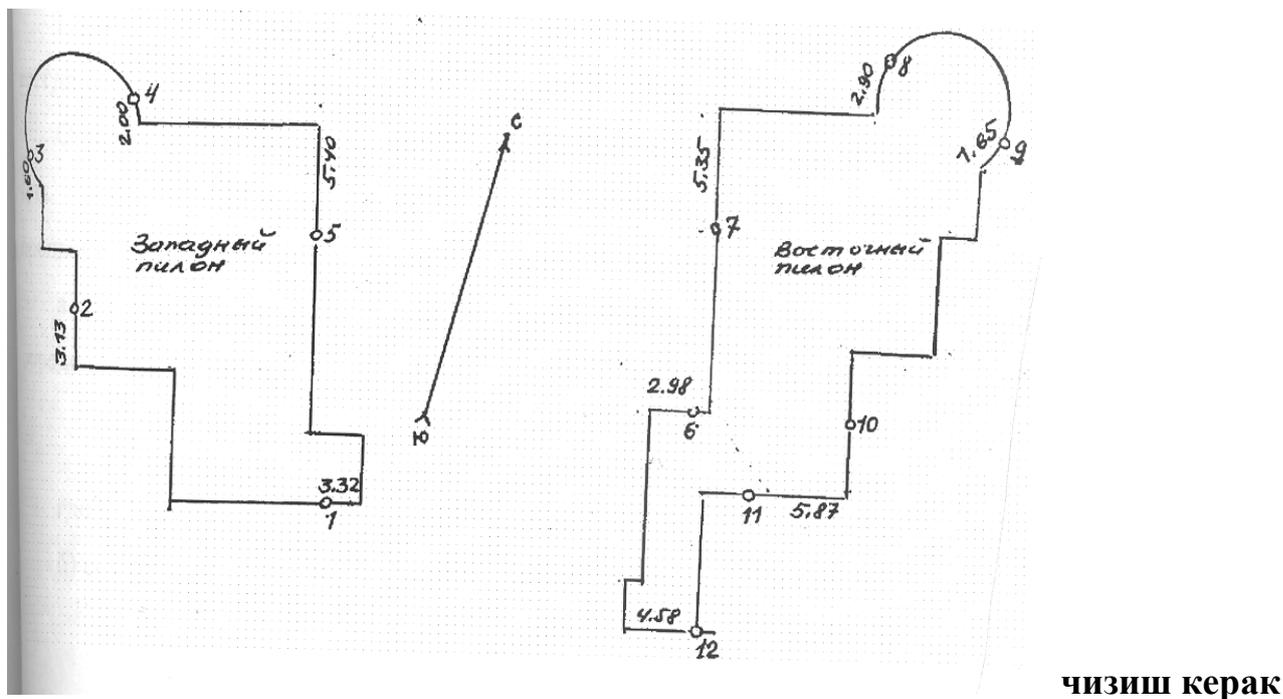
Рис. 6.5. Схема расположения осадочных марок

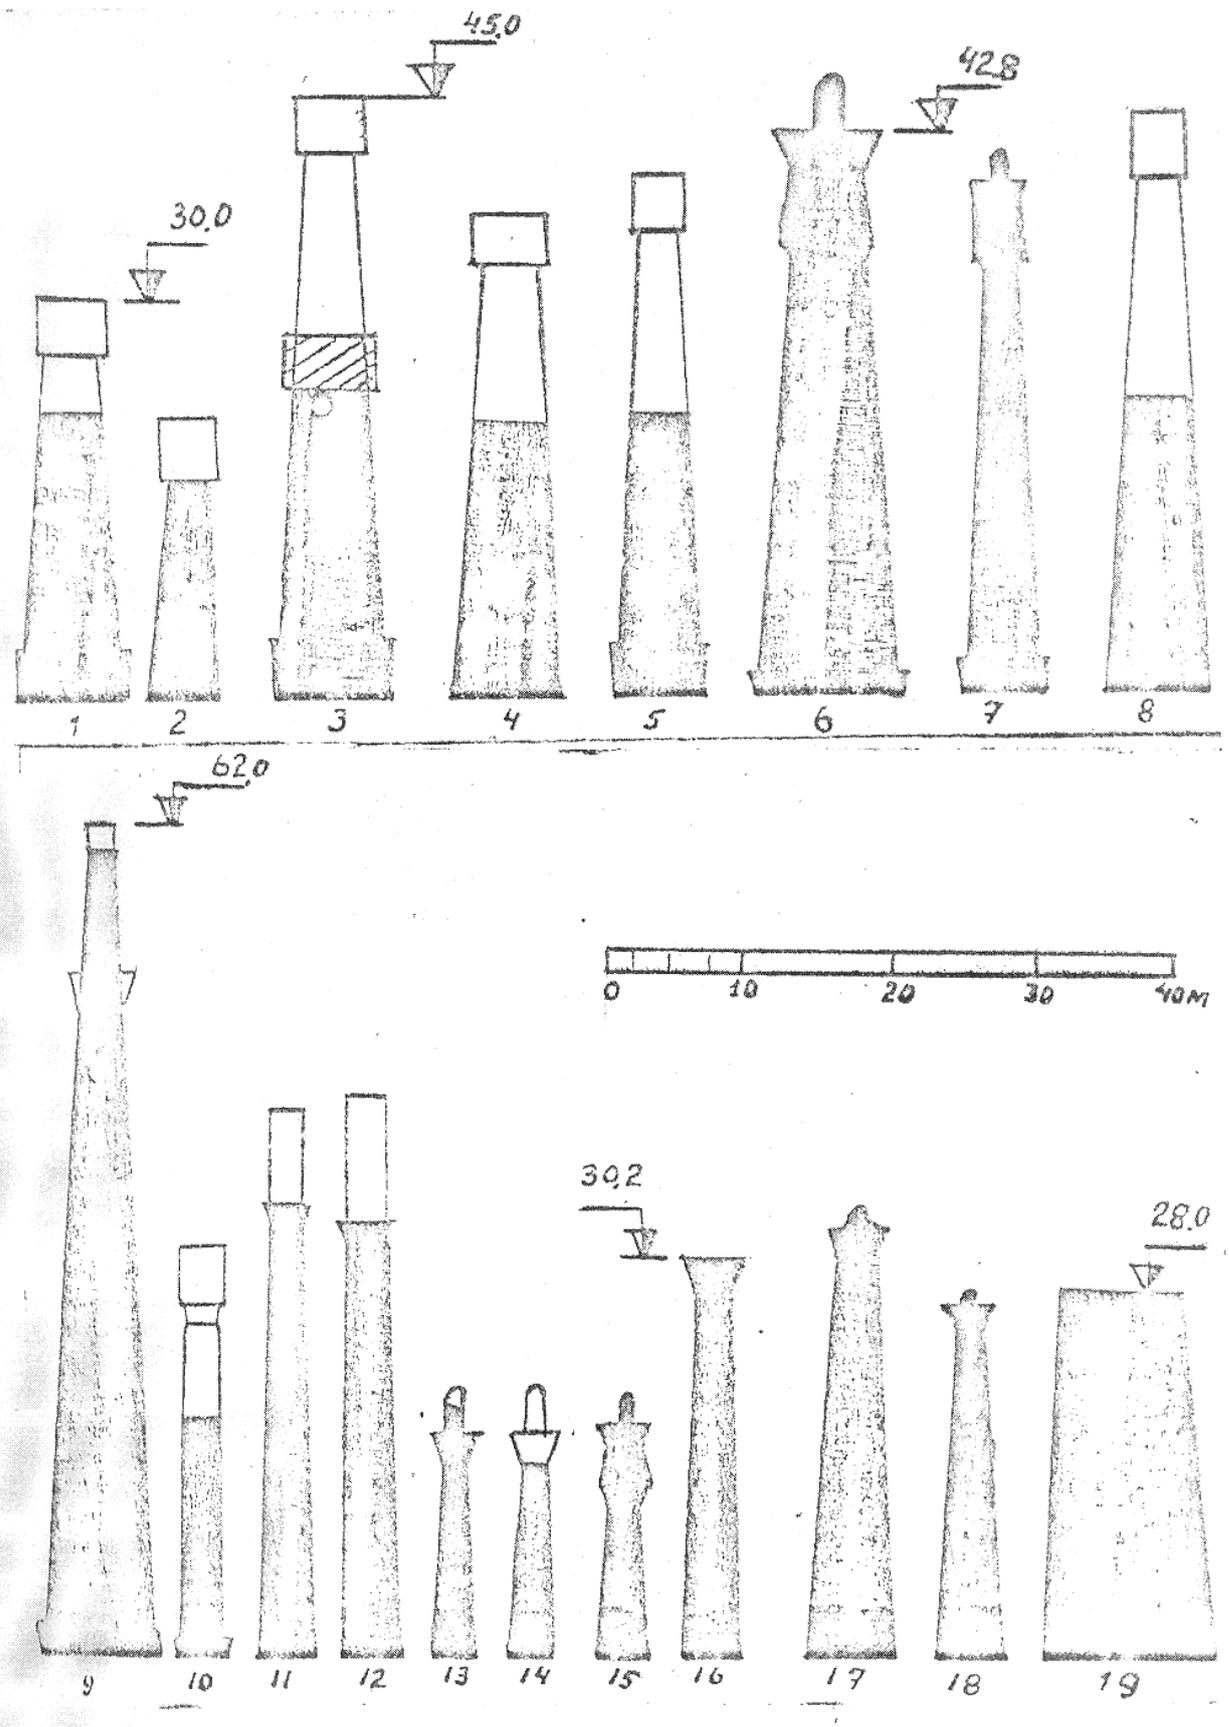
Рис. 8.1. Схема очертаний минаретов Средней Азии.

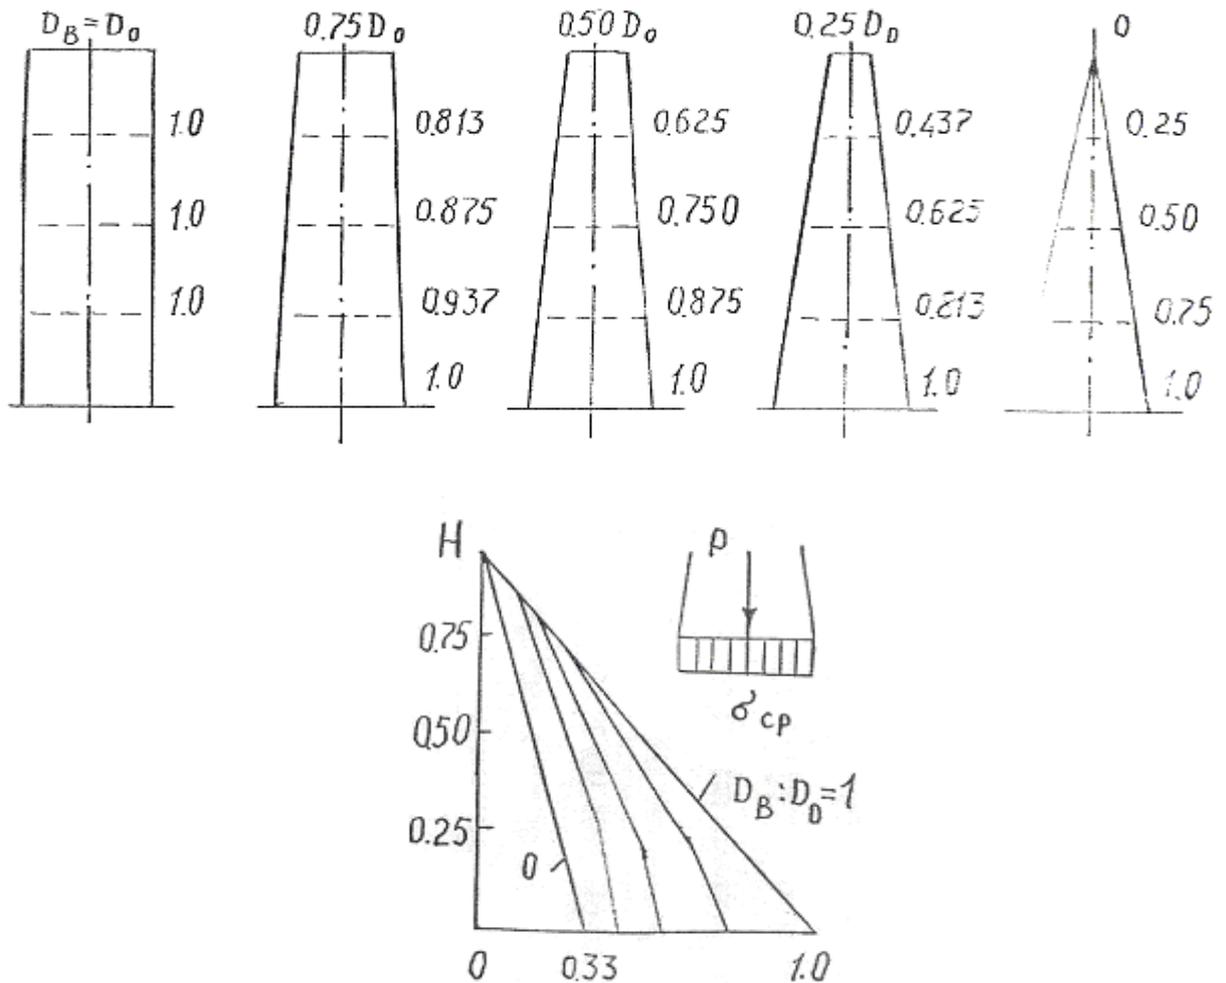
Рис. 8.6. Средние напряжения при различных конструкциях.

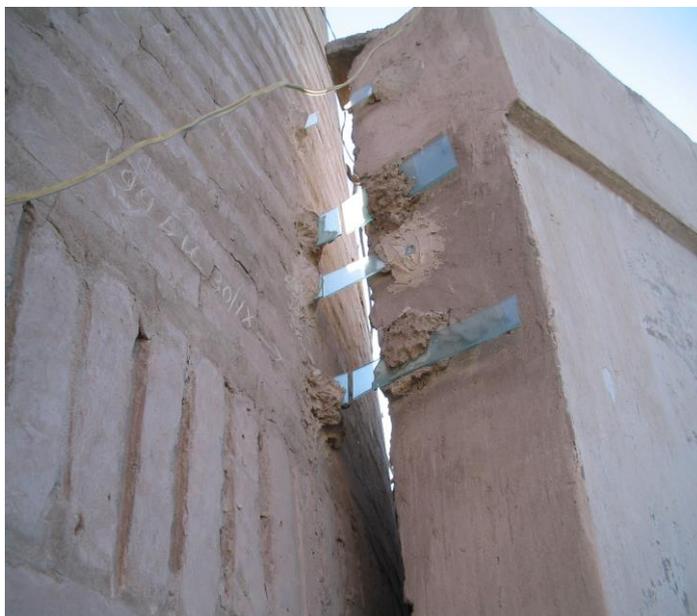
Рис. 8.2.2. Разрыв установленных маяков за развитием деформации в минарете Саидниез Шоликорбой.

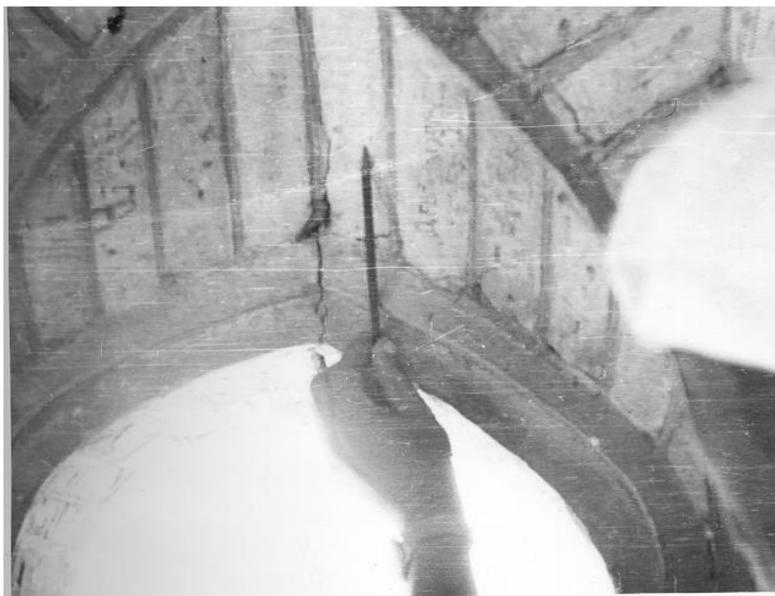
Рис 8.2.6. Трещины в замках арки минарета Калон после последних землетрясений.

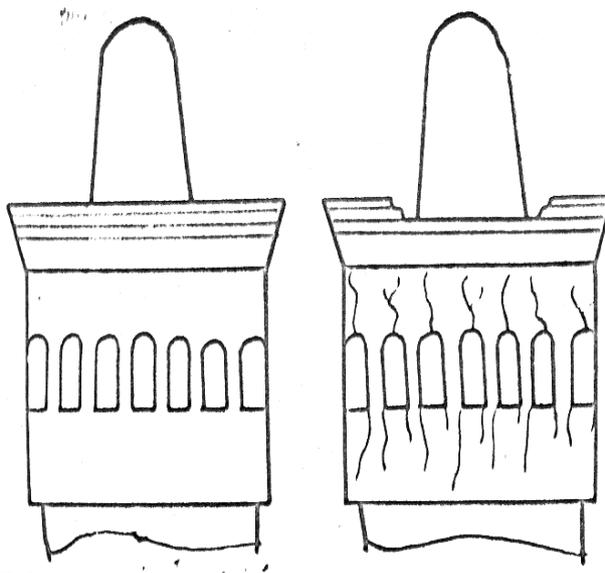
Рис. 8.2.7. Форма разрушения фонаря минарета Калон после Газлийского землетрясения.

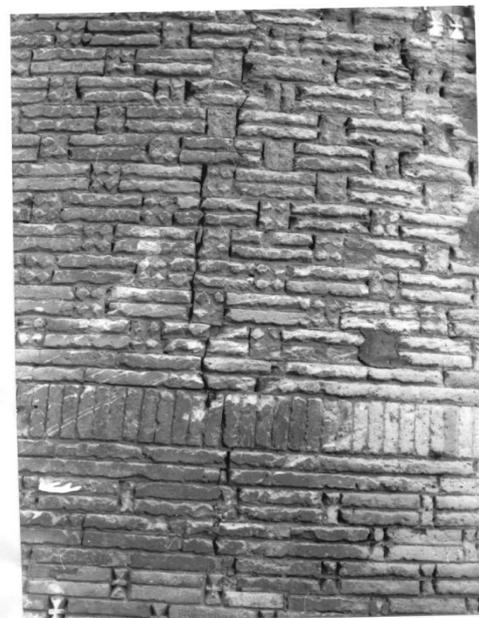
Рис. 8.2.9. Трещины, возникшие от деформации по высоте минарета.

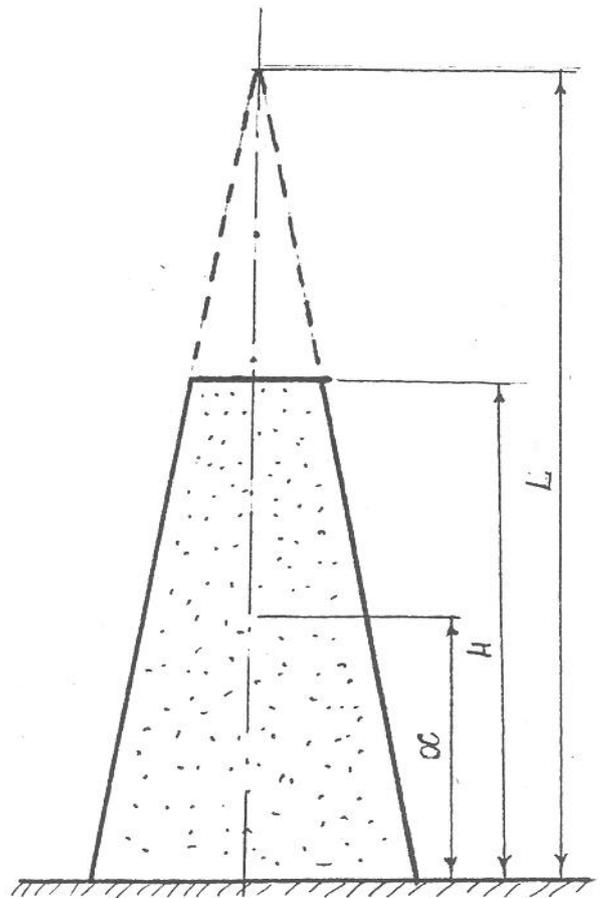
Все геометрические характеристики минаретов конической формы можно определить с помощью «коэффициента конечности» -  $\alpha$ . [ 19 ]

Рис. 8.2.10. Расчетная схема сооружений башенного типа.

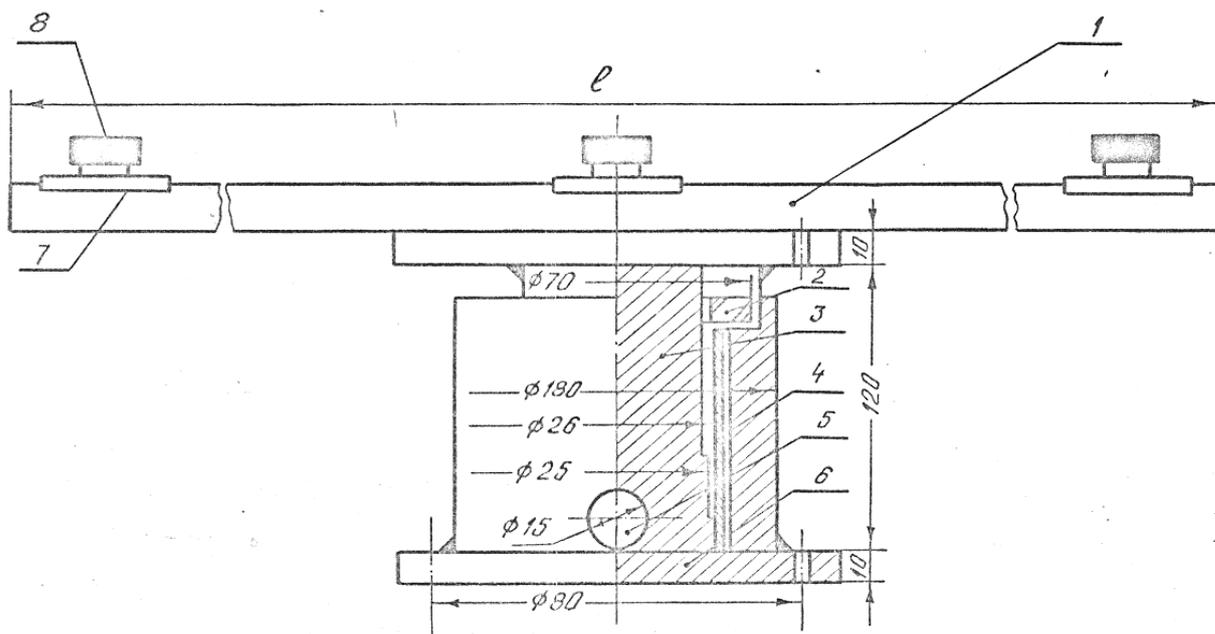
Для экспериментальной проверки в лабораторных условиях принципа действия спаренного сейсмографа ВЭГИК изготовлен стенд, общий вид которого показан на рис. 9.3; механические и электрические параметры сейсмографов приведены в таб. 9.1.

Рис. 9.3. Общий вид стенда

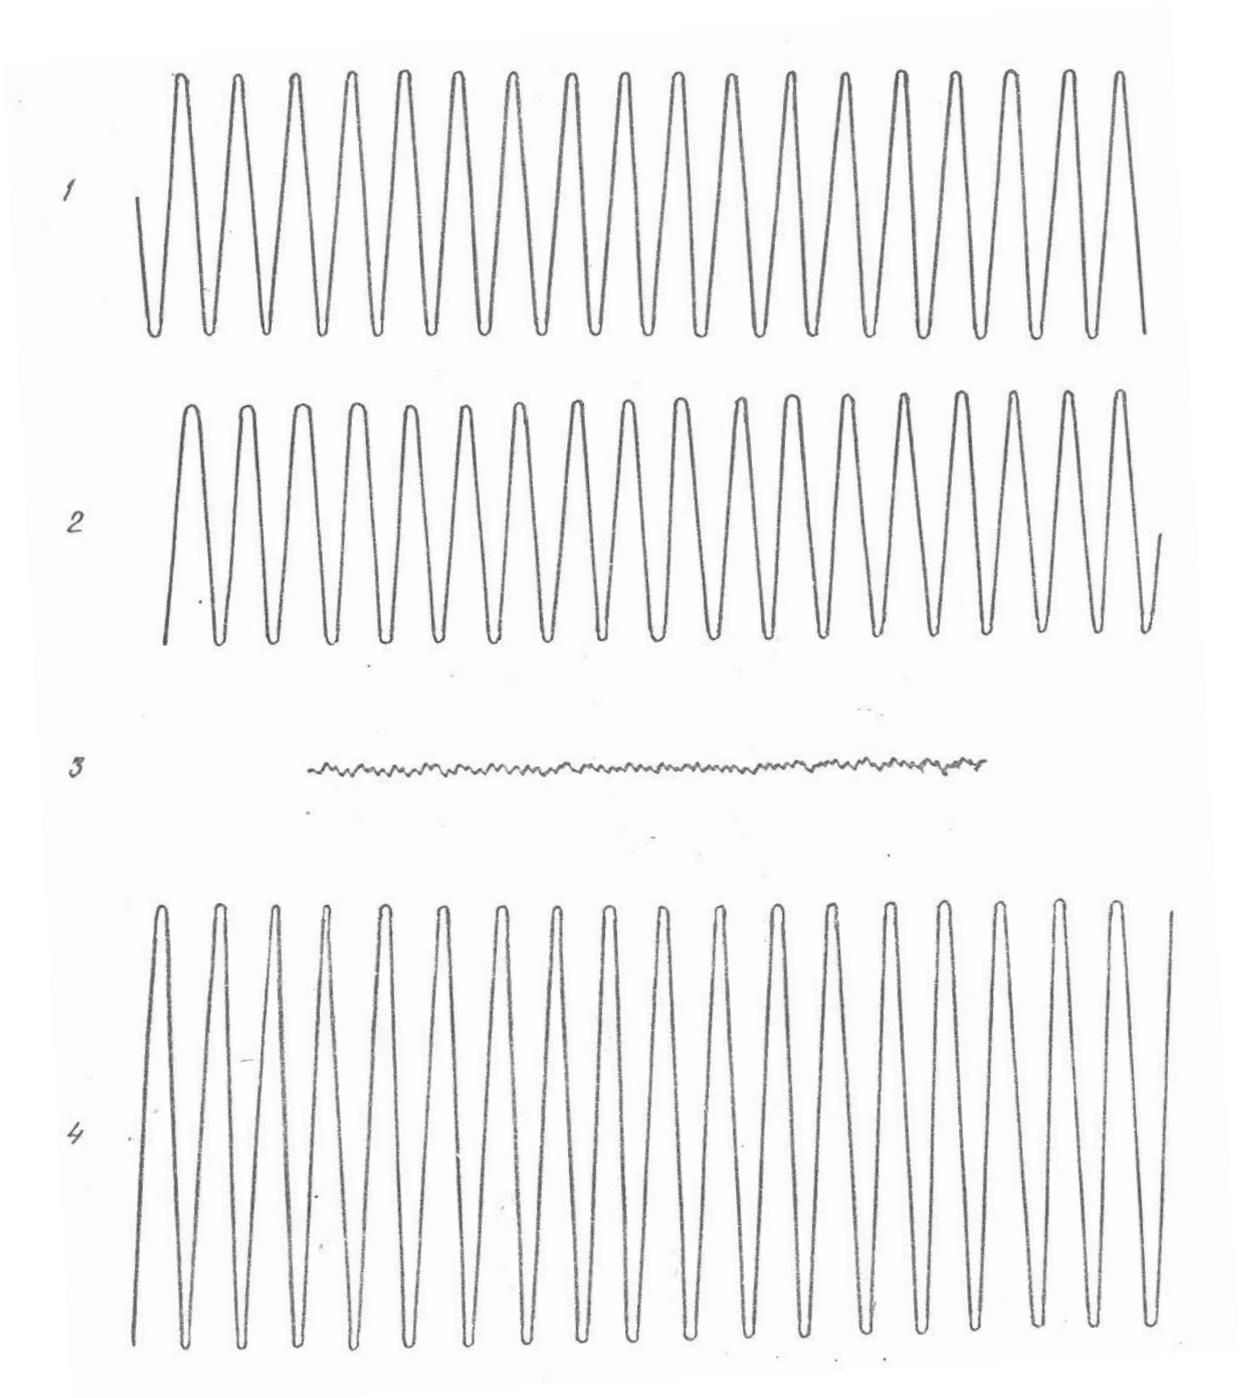
Рис. 9.5. Осциллограммы записей со спаренными приборами при соединении «на сумму» и «на разность», полученные на платформе. 1,2 – отдельные сейсμοприемники ВЭГИК; 3 – сейсμοприемники соединены «на разность» /спаренные/; 4 – сейсμοприемники соединены «на сумму»; /спаренные/

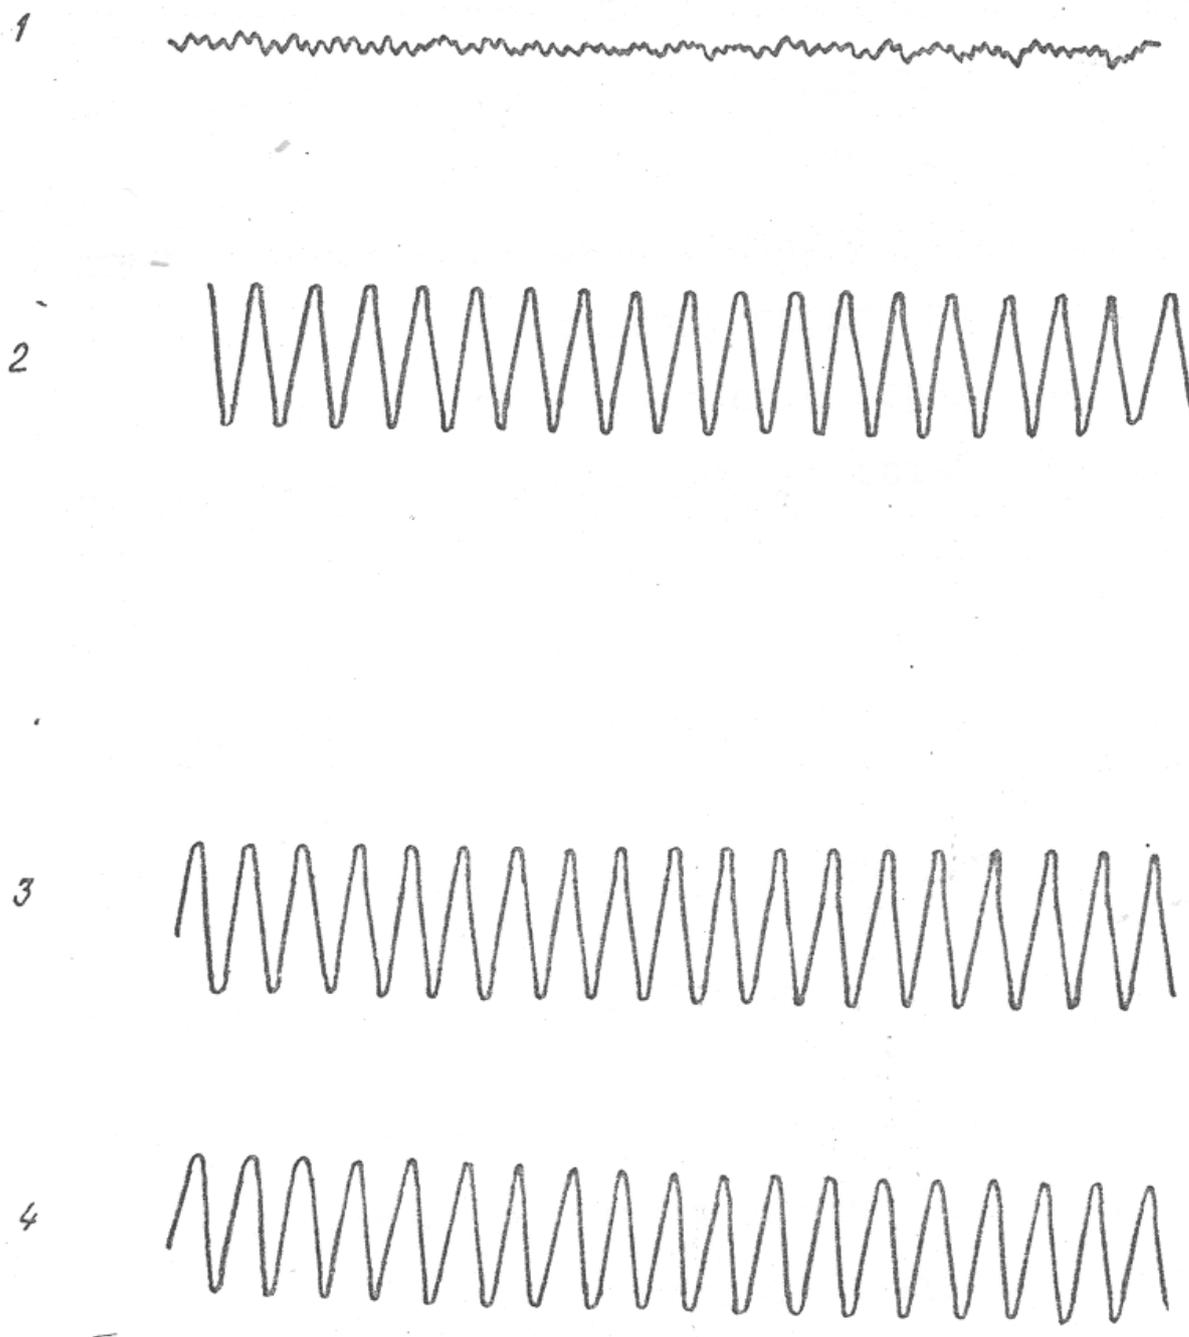
Рис. 9.6. Осциллограммы записей, полученные на стенде со спаренными приборами при соединении «на сумму» и «на разность».

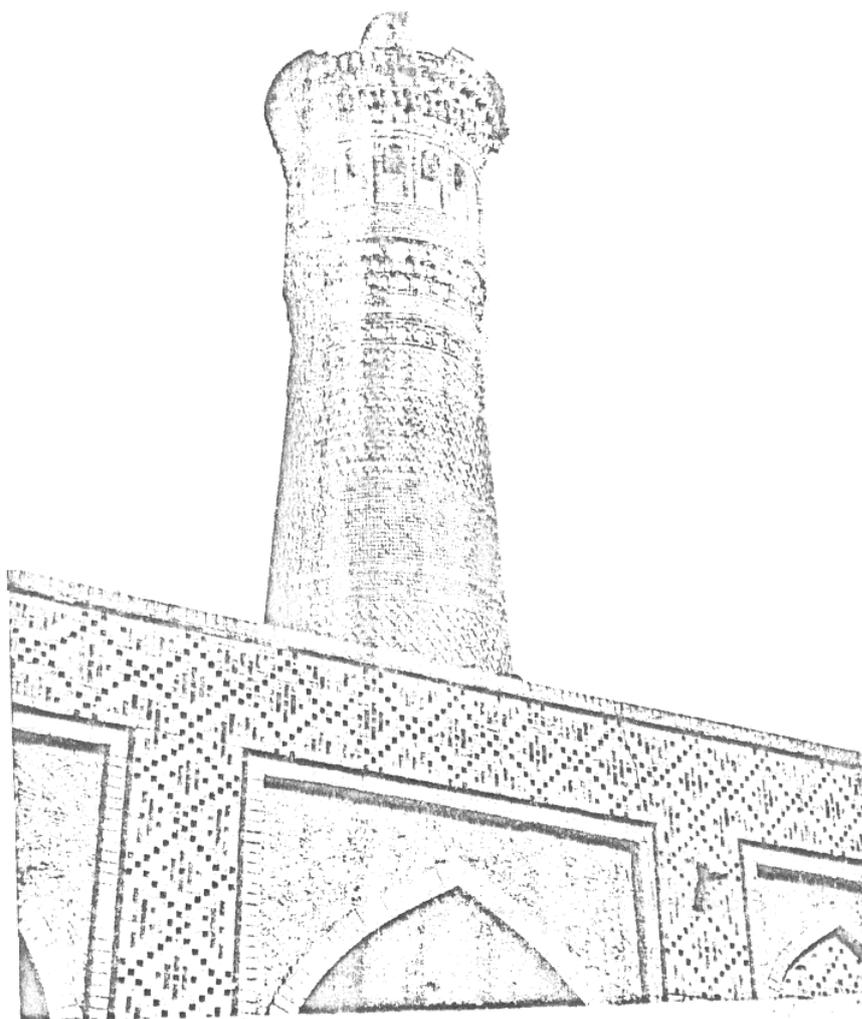
Рис. 10.2. Разрушение верхней части минарета Калон.

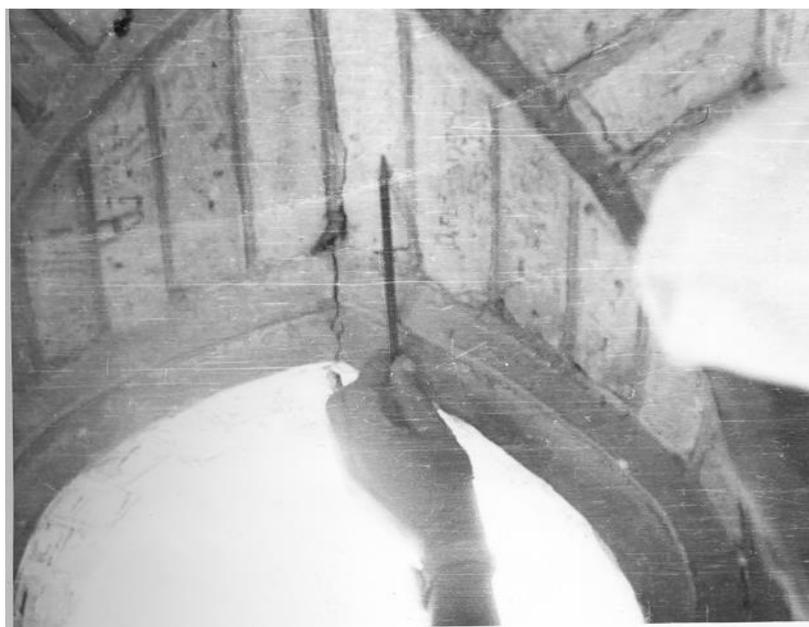
Рис 10.3. Трещины в замках арки минарета Калон.

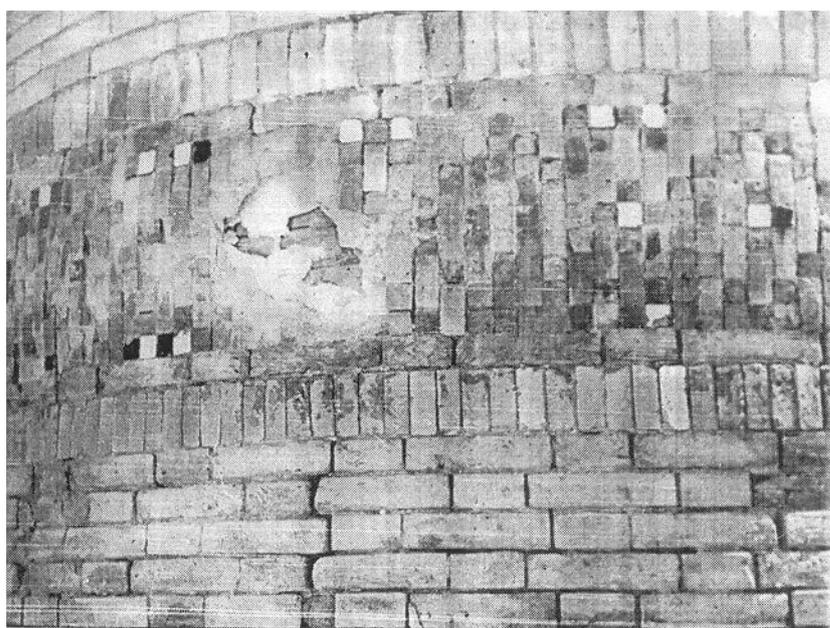
Рис. 10.4. Увеличение трещин в цокольной части минарета Бало-хауз.

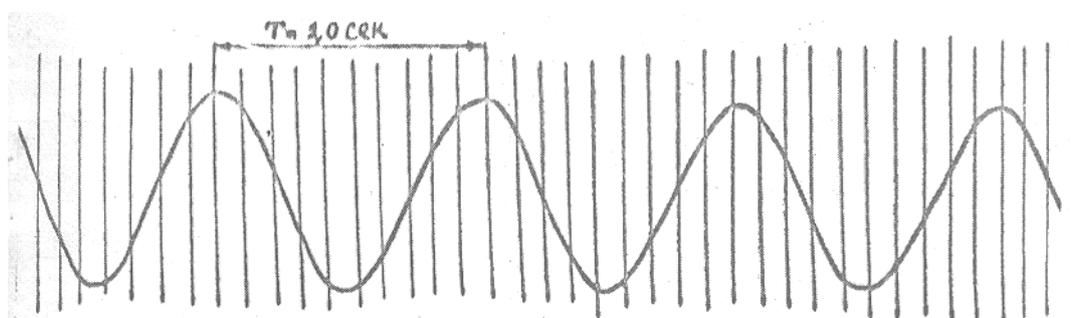
Рис. 10.6. Осциллограмма колебаний минарета Калон после землетрясения 1976 г.

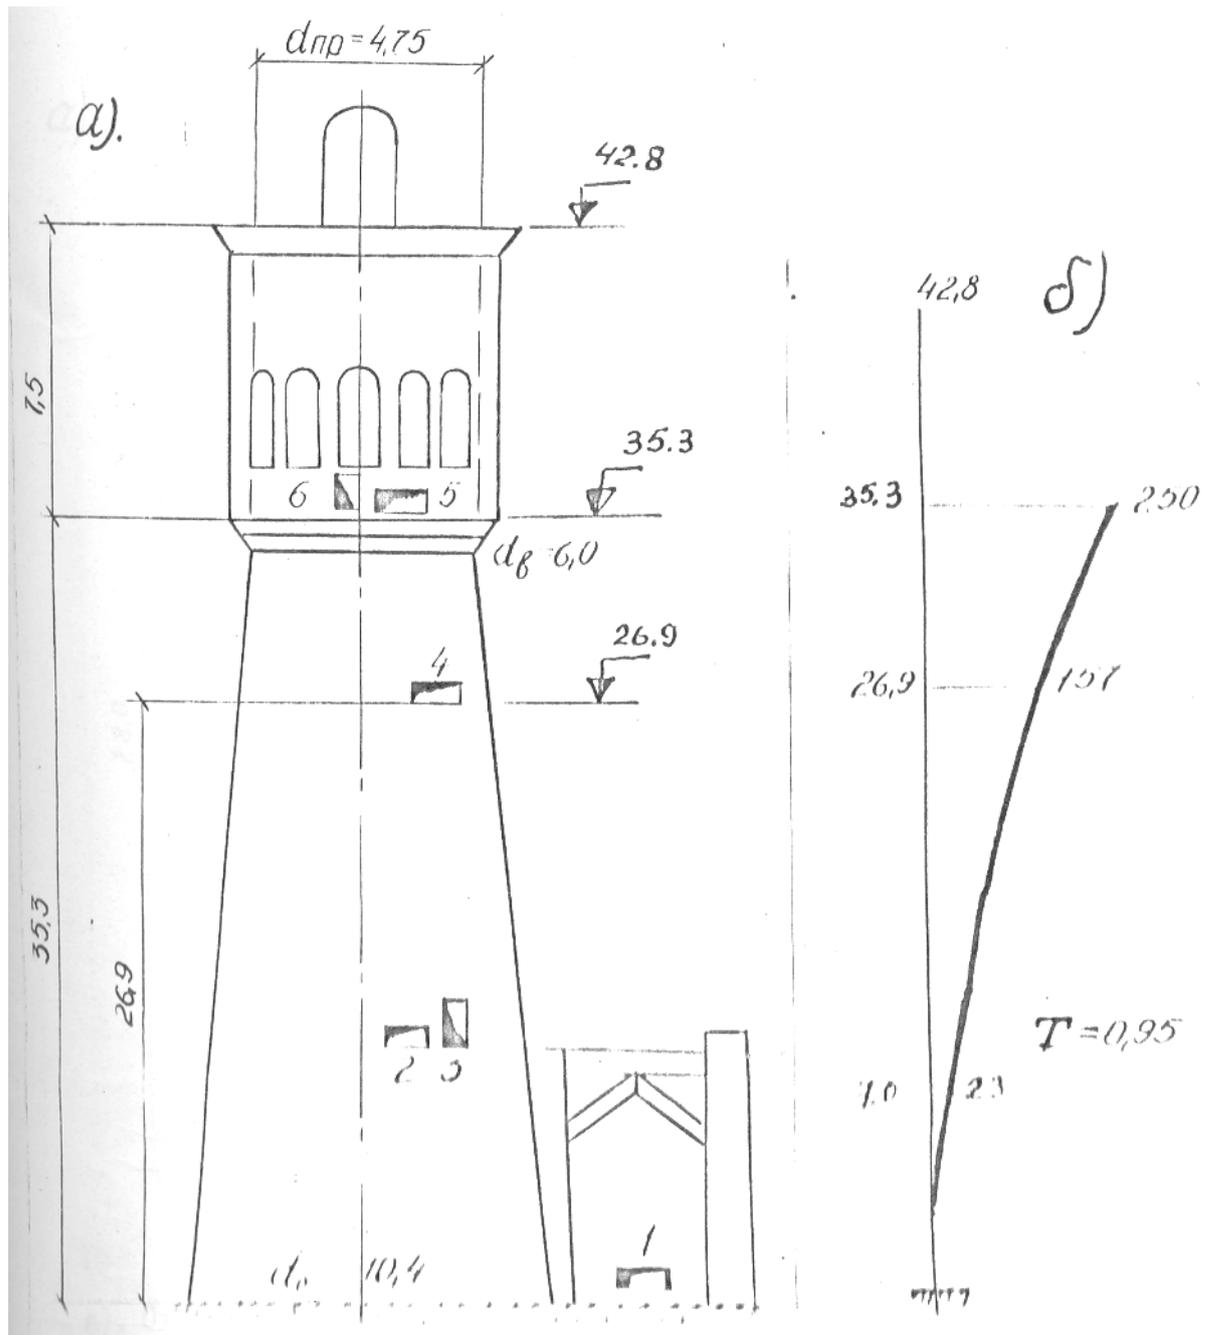
Рис. 10.10. Минарет Калон.

а) Схема размещения датчиков колебаний;  $\blacktriangle$  - продольных,  $\triangle$  - поперечных. б) Экспериментальная форма колебаний.

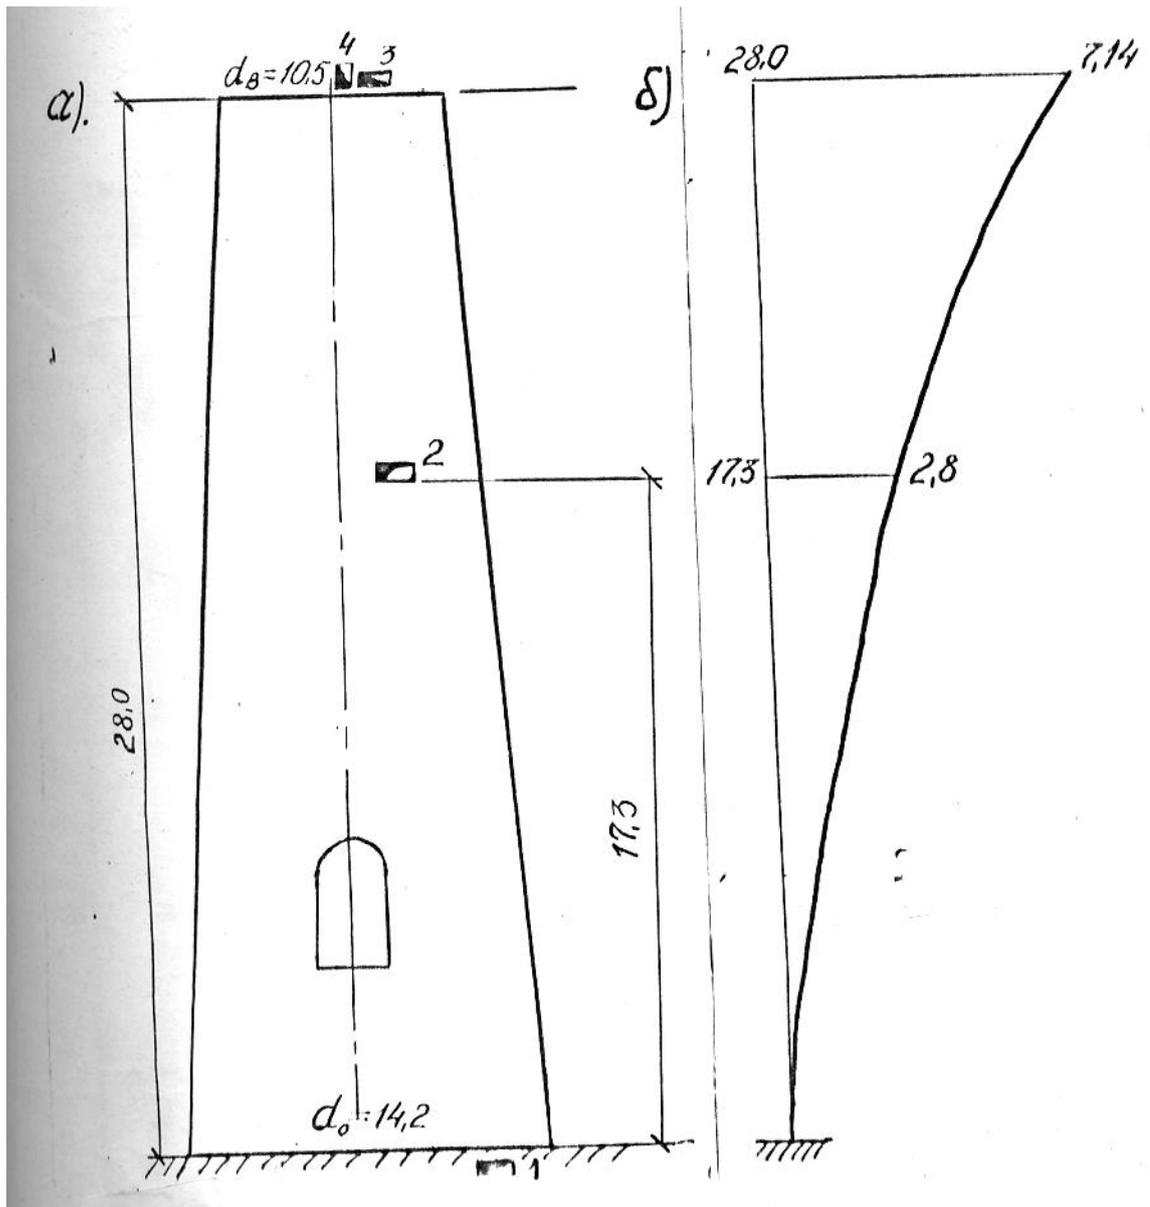
Рис. 10.11. Минарет Калта – Минор.

- поперечных. б) Экспериментальная форма колебаний.

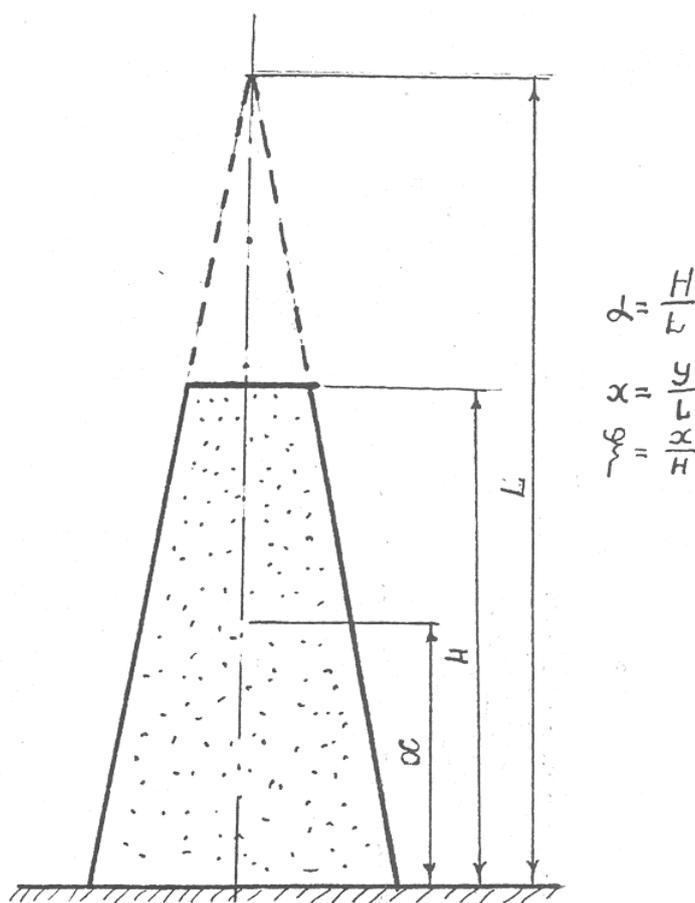
Все геометрические характеристики минаретов конической формы можно определить с помощью «Коэффициента коничности»  $\alpha$ .

Рис. 11.1. Расчетная схема сооружения башенного типа.

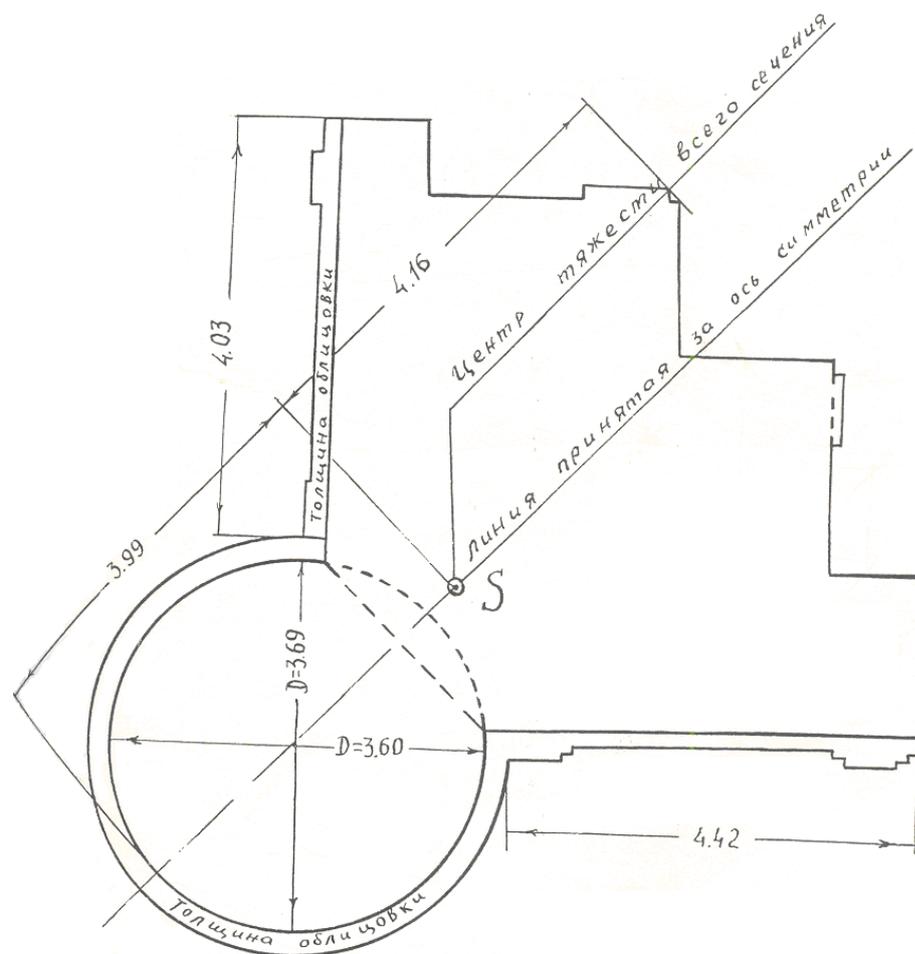
Из перечисленных соображений расчетную схему минаретов, возведенных в углах медресе, принимаем в виде гибкого сооружения с жесткой нижней частью. Центр тяжести этих сооружений лежит, как правило, за пределами диаметра минарета (рис. 11.2.).

Рис. 11.2. Поперечное сечение минарета и пилона.

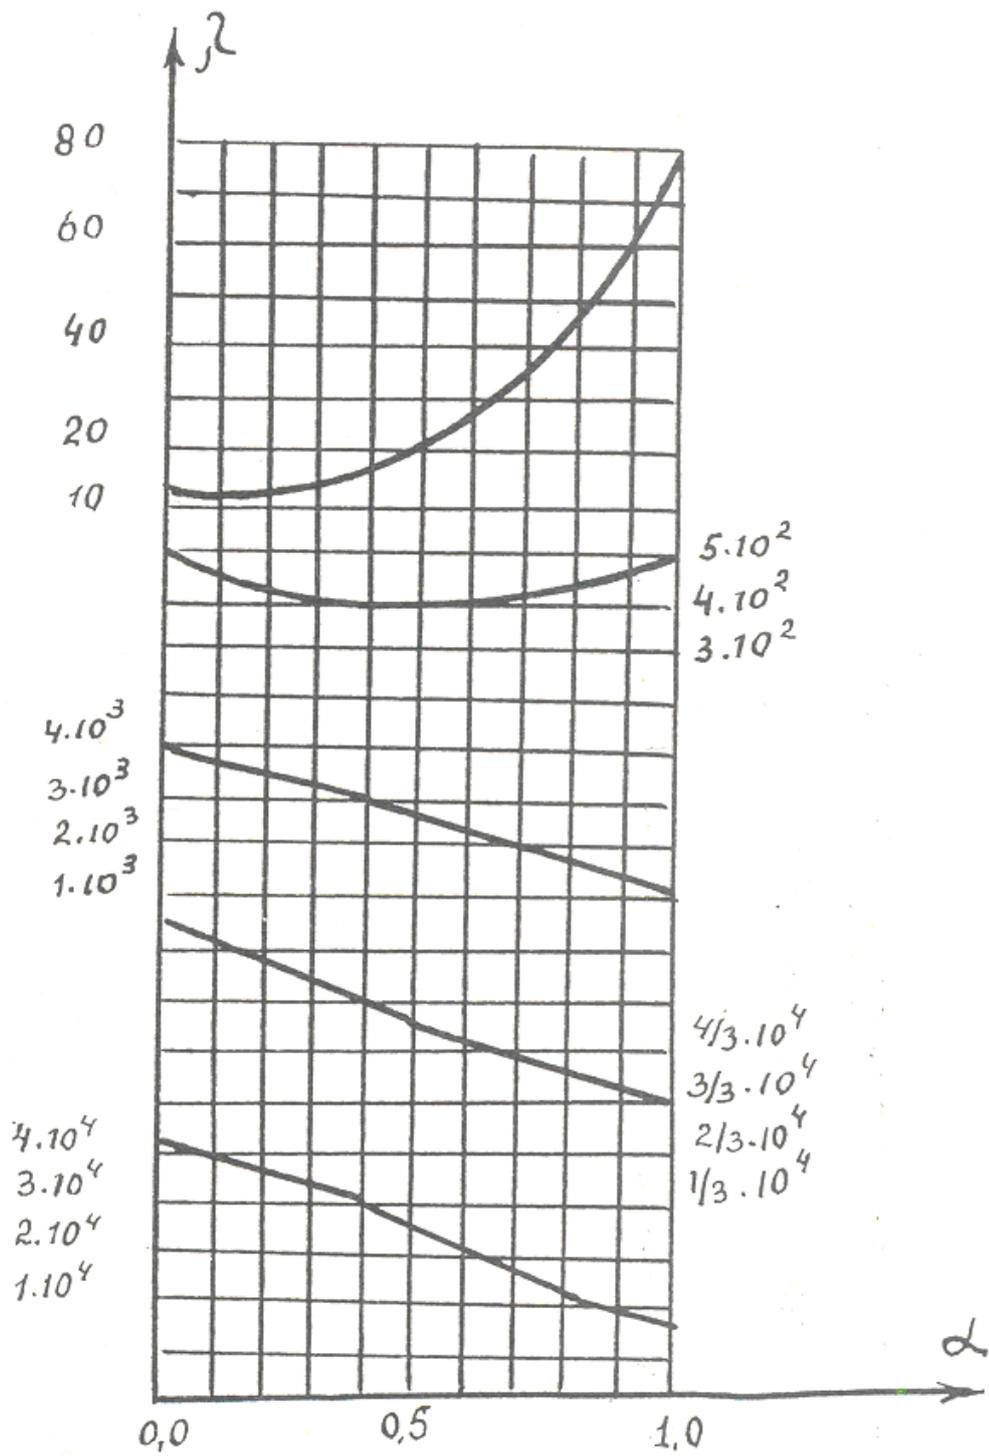
Рис. 11.3. График частот колебаний конического стержня.

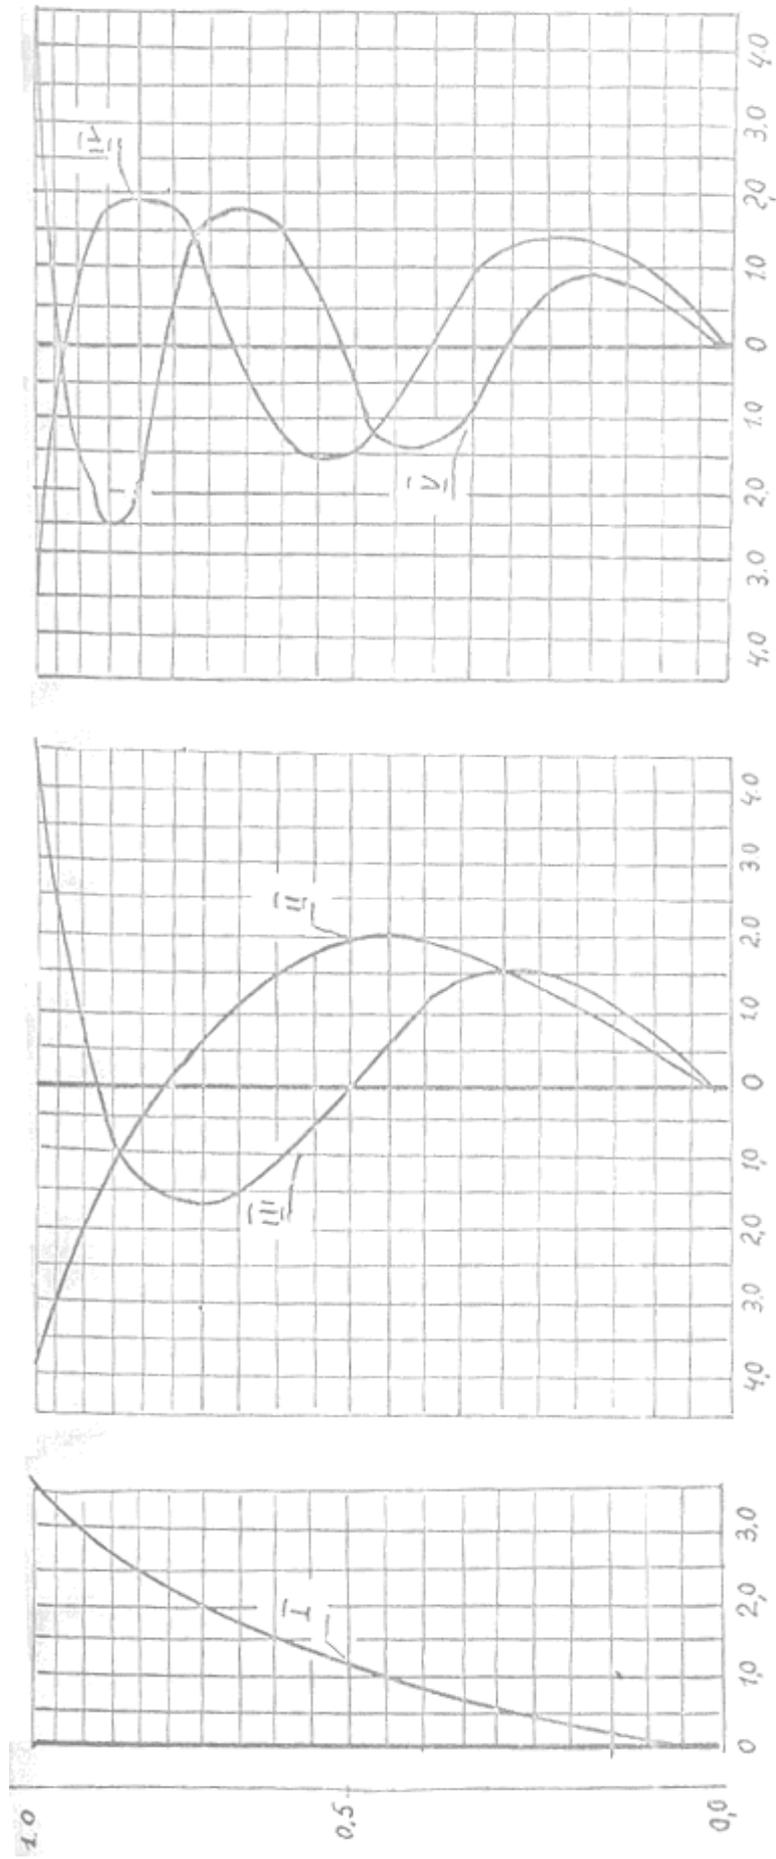
Рис. 11.4. Нормированные формы колебаний конического стержня ( $\alpha = 0.5$ , I — У номера тонов)
