Ташкентский архитектурно-строительный институт

К.С. Абдурашидов, Ф.Р. Кабулов, Б.К. Рахманов

## **ИНЖЕНЕРНЫЕ ПРОБЛЕМЫ АРХИТЕКТУРНЫХ ПАМЯТНИКОВ**

Ташкент 2010

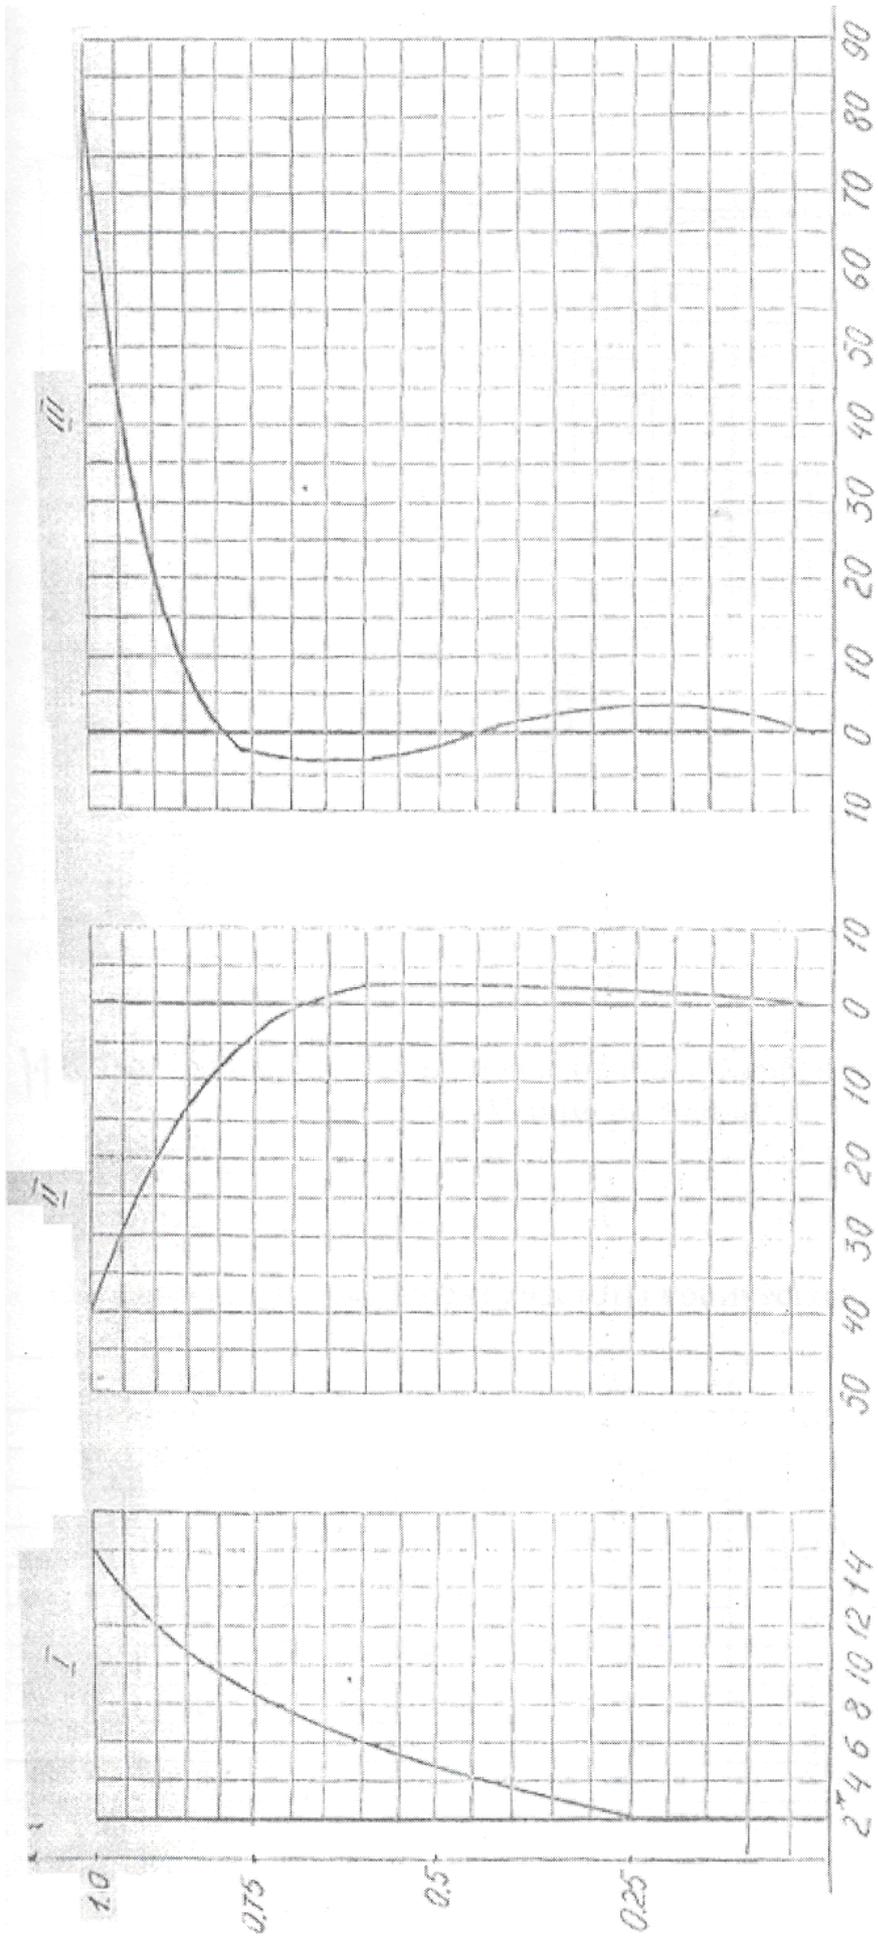
Рис. 11.5. Нормированные формы колебаний конического стержня ( $\alpha = I, II - III$  номера тонов)

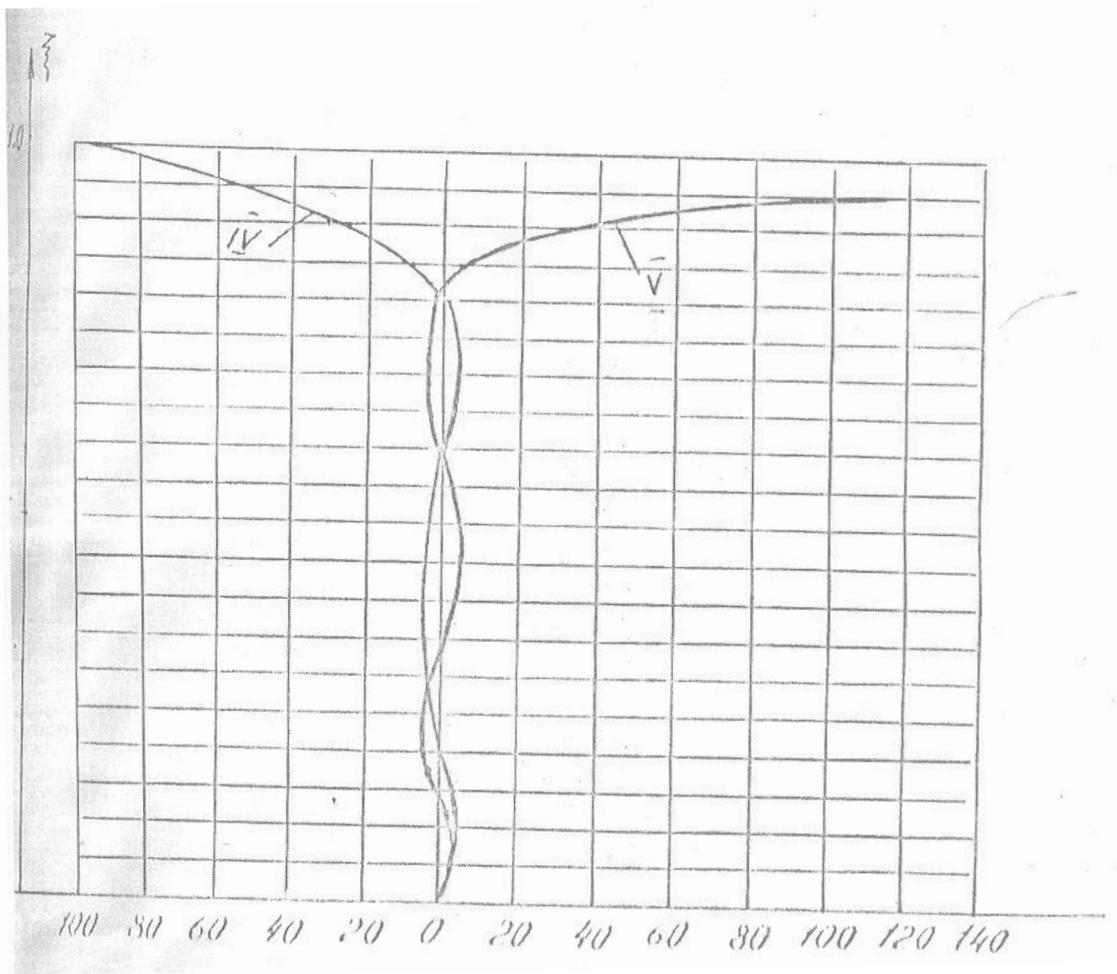
11.6. Нормированные формы колебаний конического стержня  
( $\alpha = I, IV - V$  номера тонов)

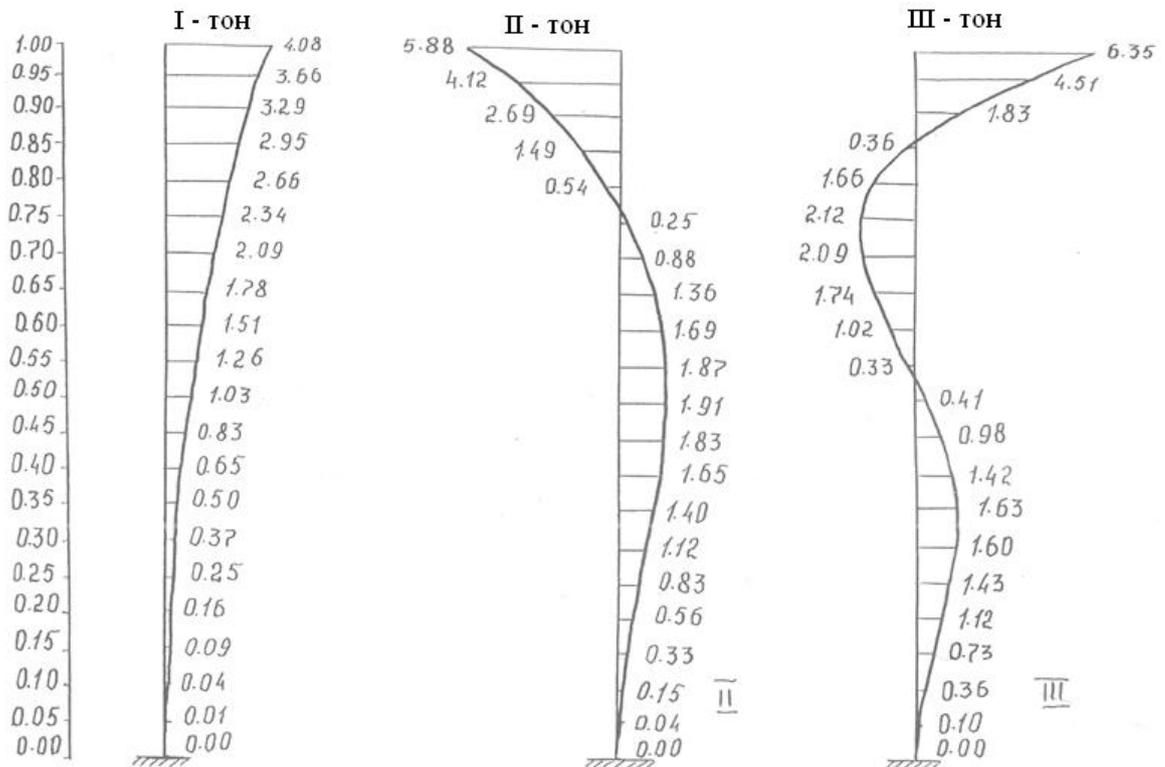
Рис. 11.7. Формы колебаний минарета Калон (I-III номера тонов).

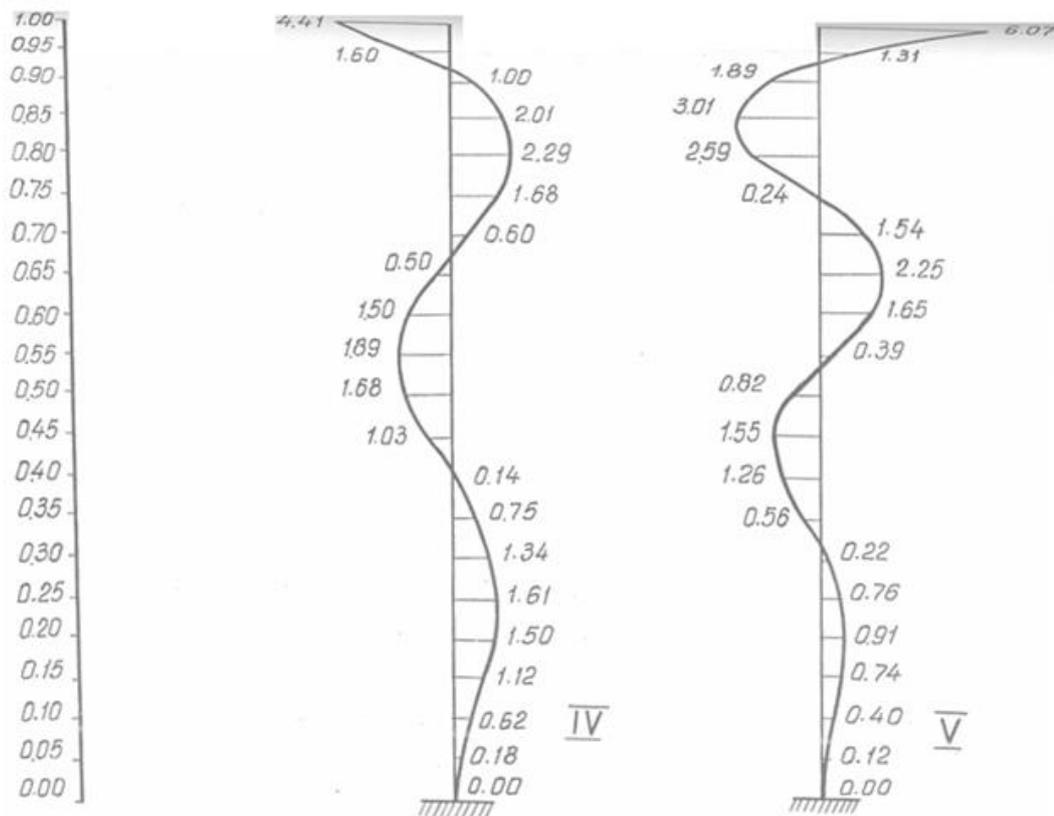
Рис. 11.8. Формы колебаний минарета Калон (IV-V номера тонов).

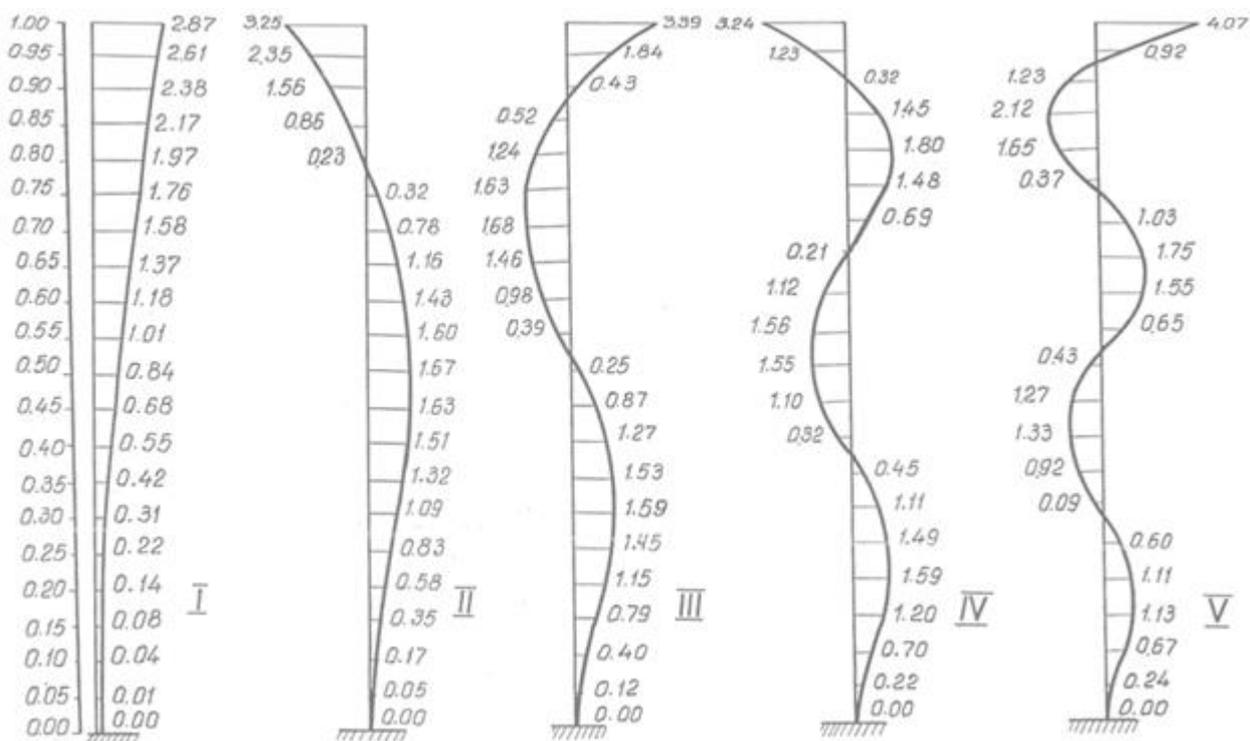
Рис. 11.9. Формы колебаний минарета Кальта-Минор (I-V номера тонов).

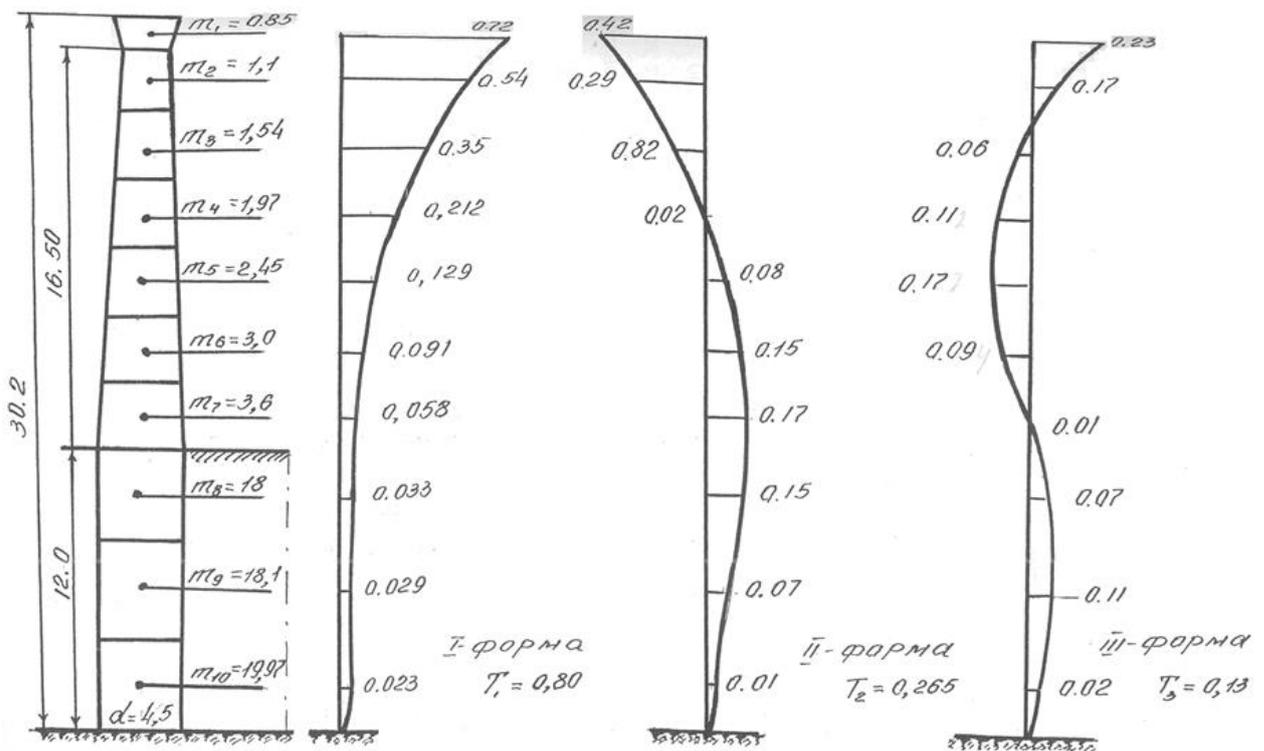
Рис. 11.10. Нормированные формы колебаний минарета Шердор.

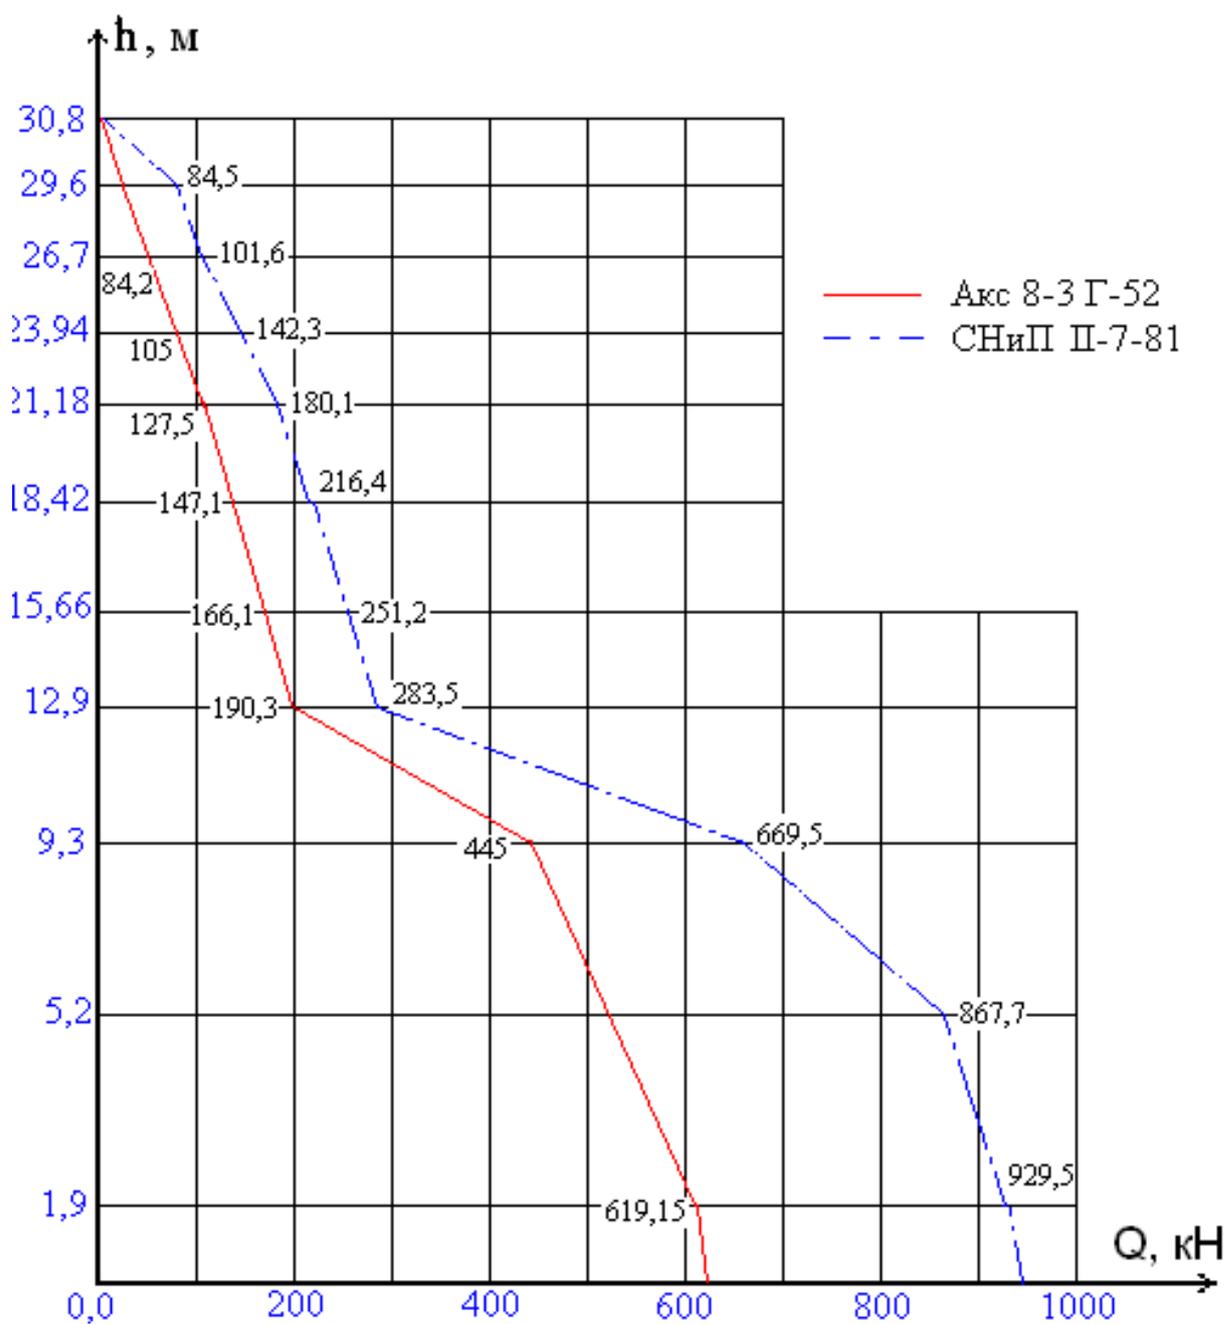
Рис. 12.1. Эпюра перерезывающих сил минарета Шердор.

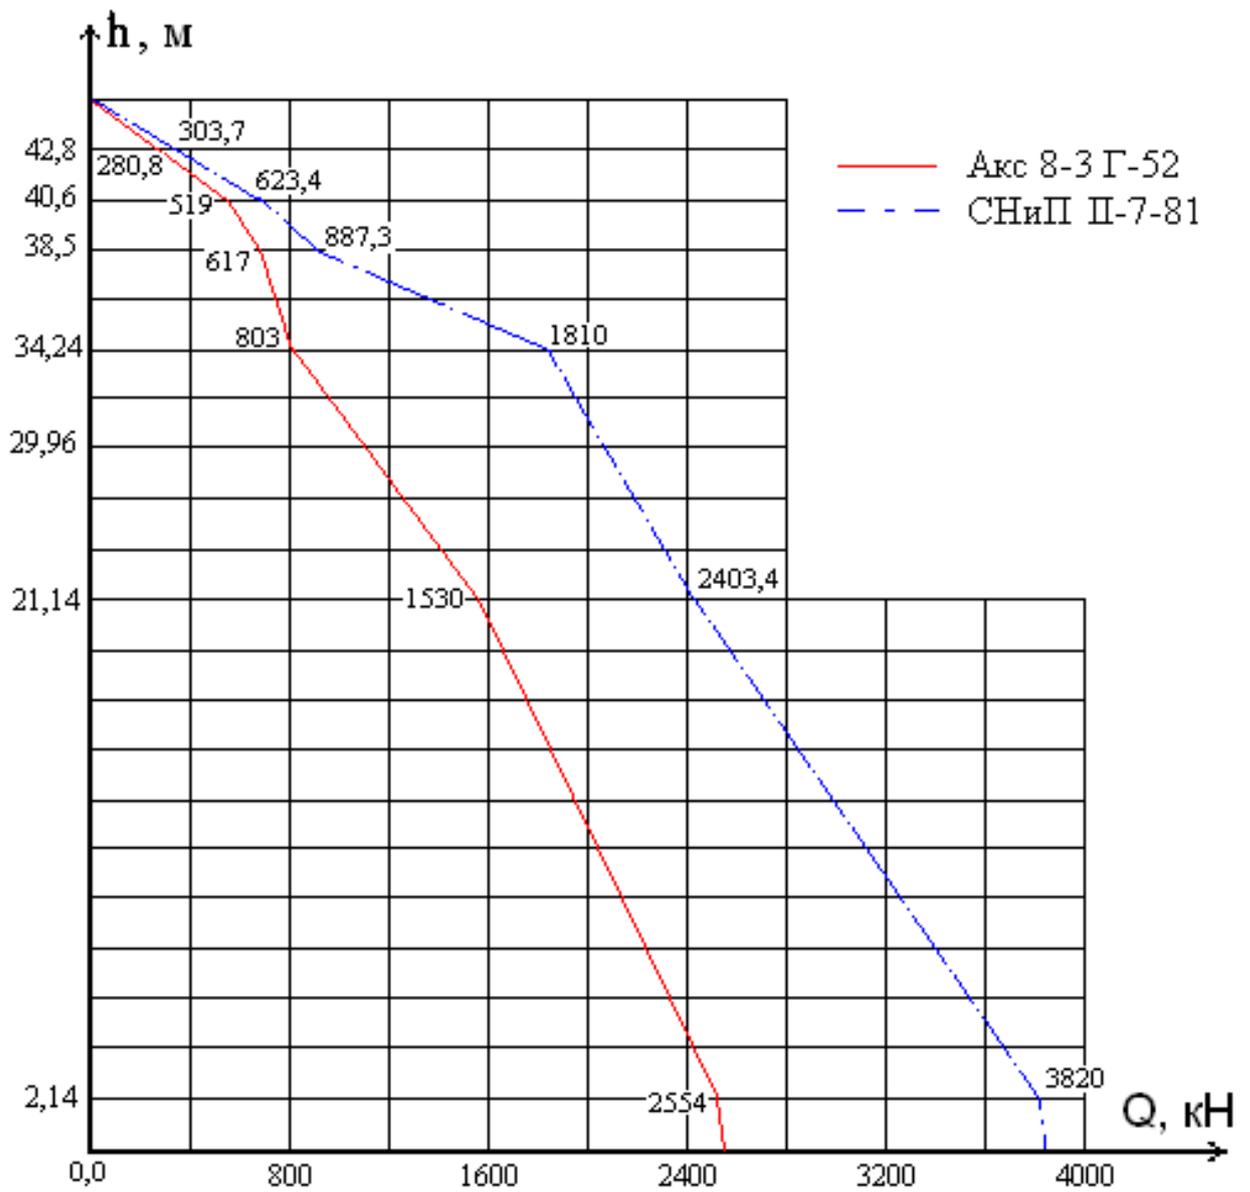
Рис. 12.2. Эпюра перерезывающих сил минарета Калон.

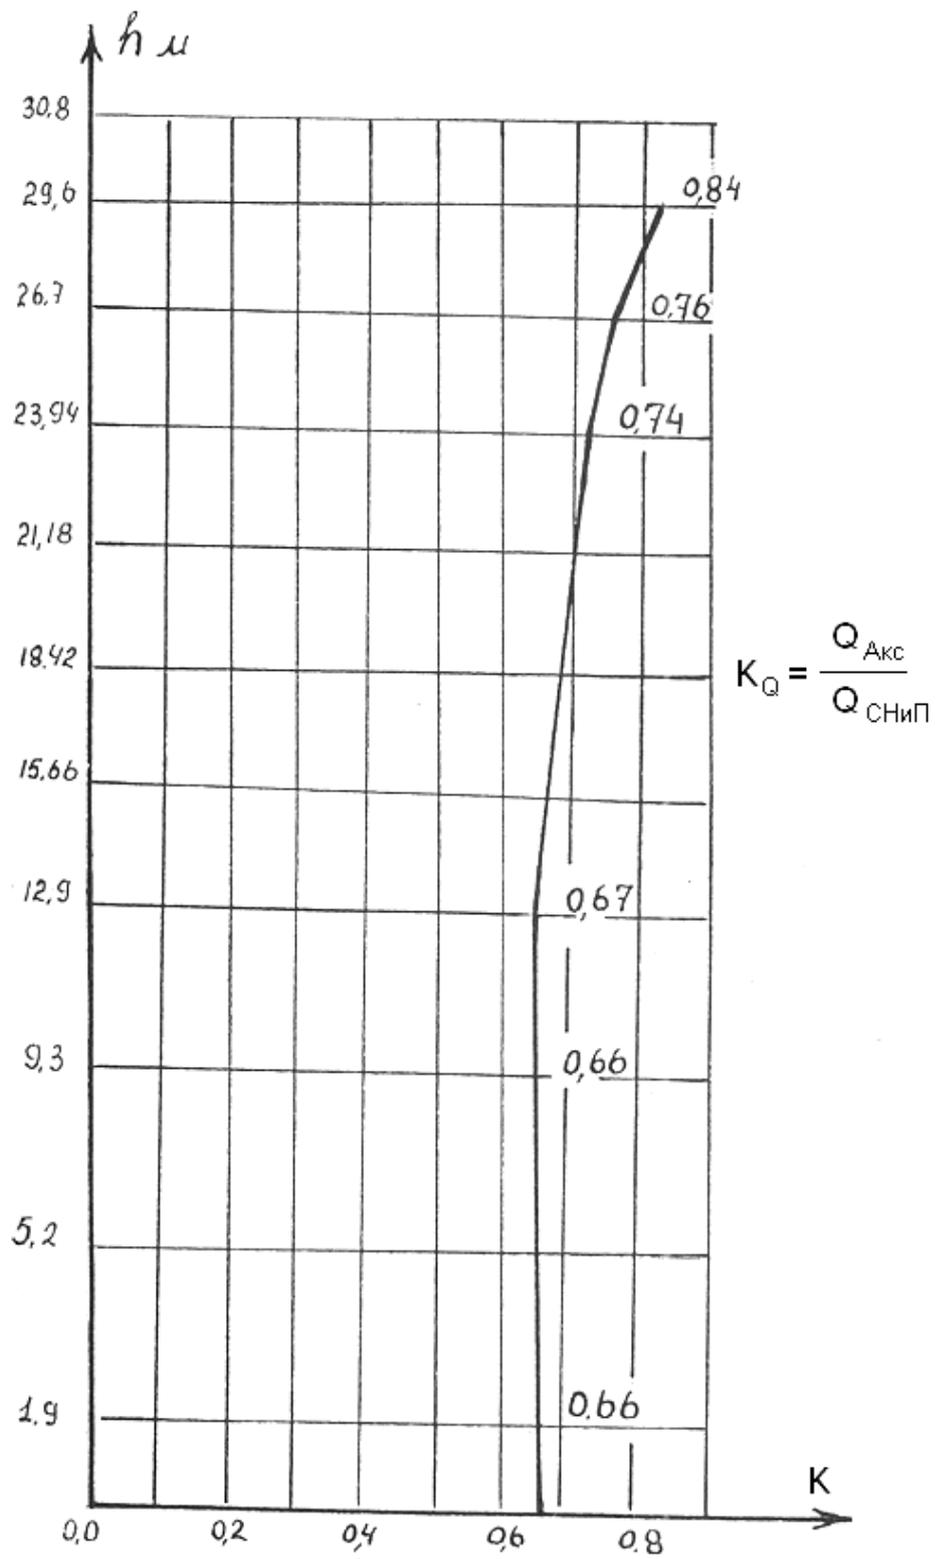
Рис. 12.3. Изменение коэффициента  $K_Q$  по высоте минарета Шердор.

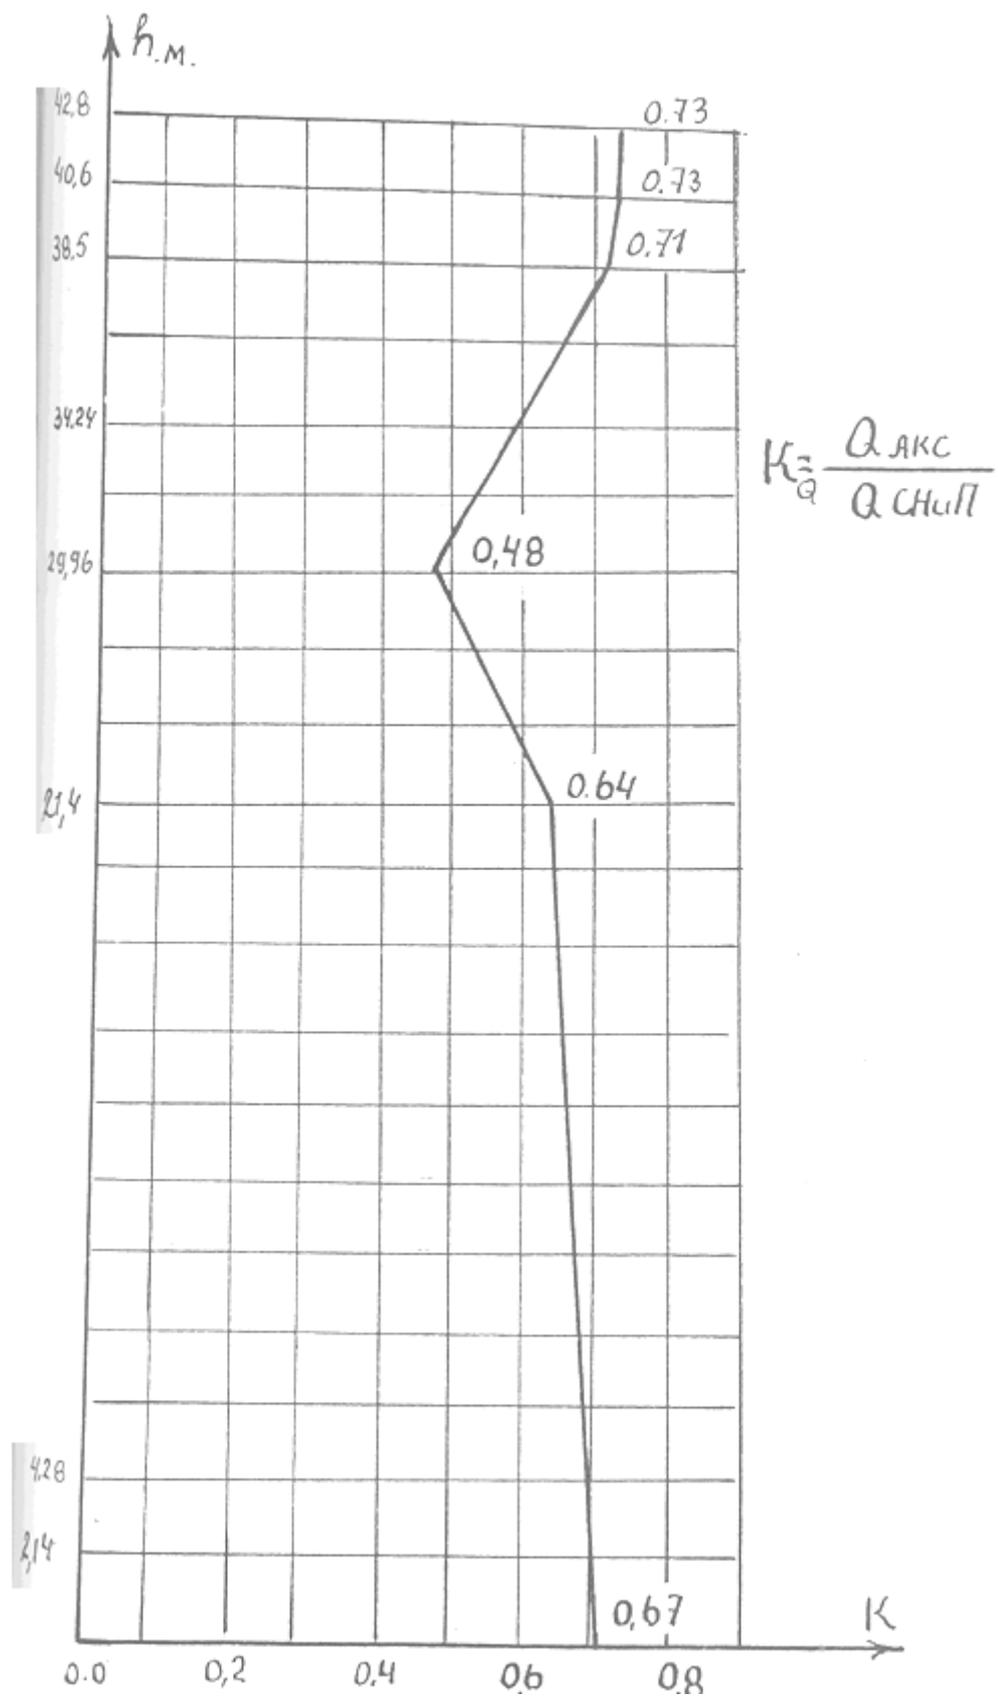
Рис. 12.4. Изменение коэффициента  $K_Q$  по высоте минарета Калон.

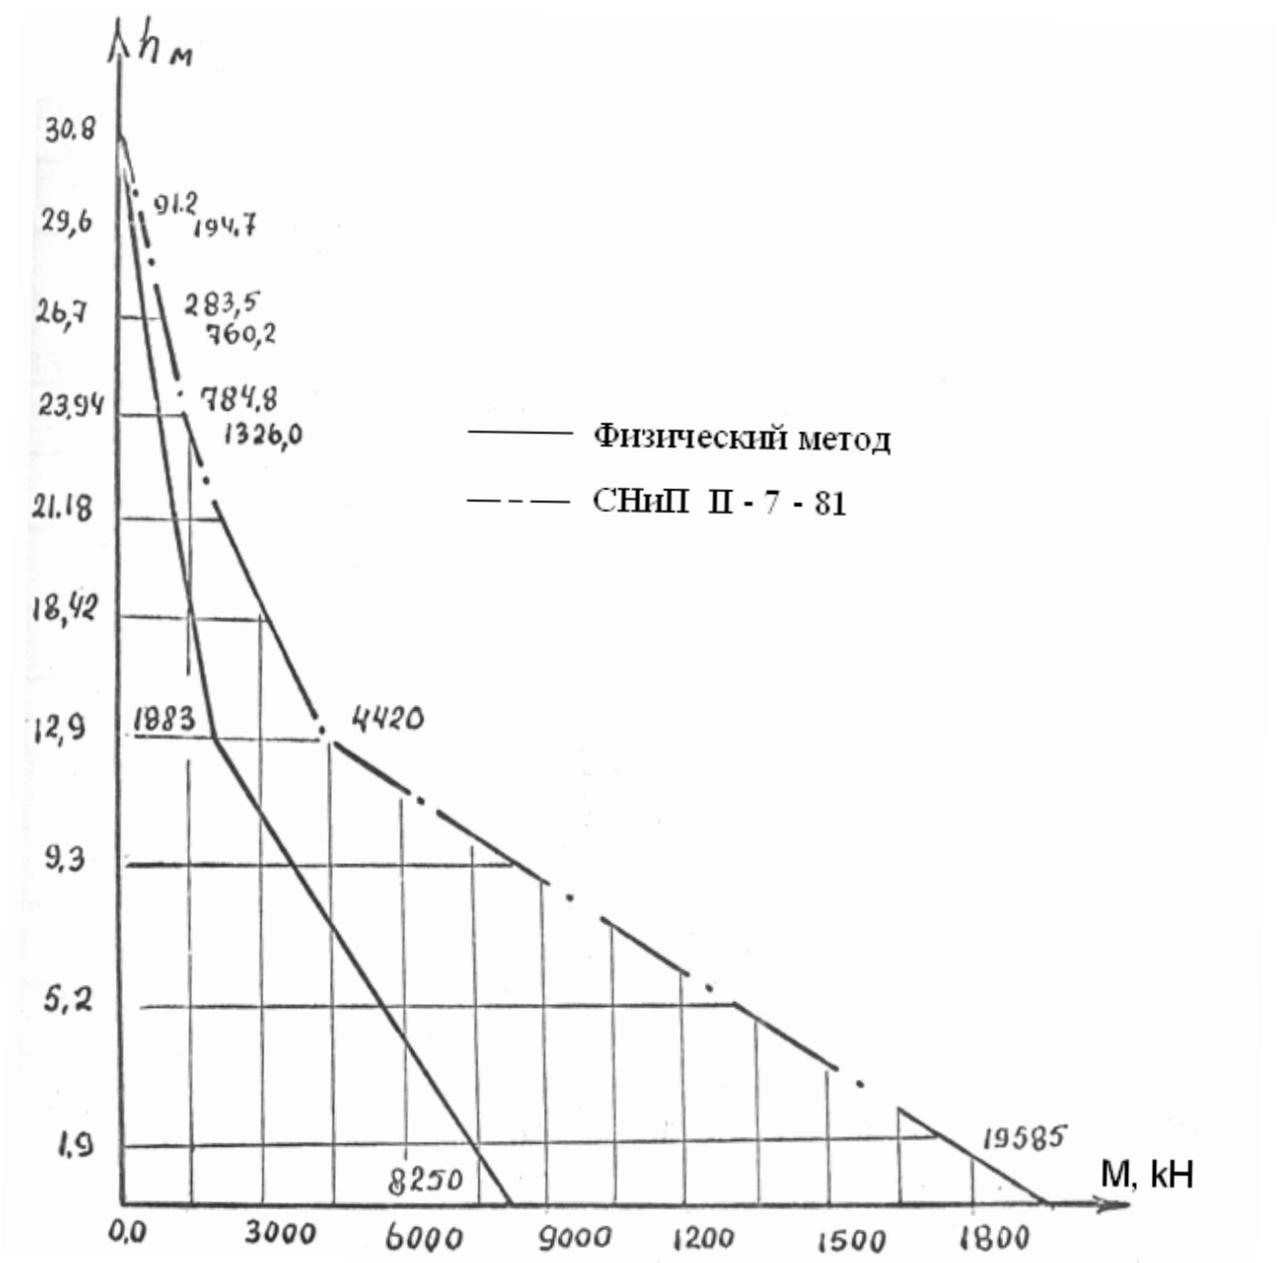
Рис. 12.2. Эпюра изгибающего момента минарета Шердор.

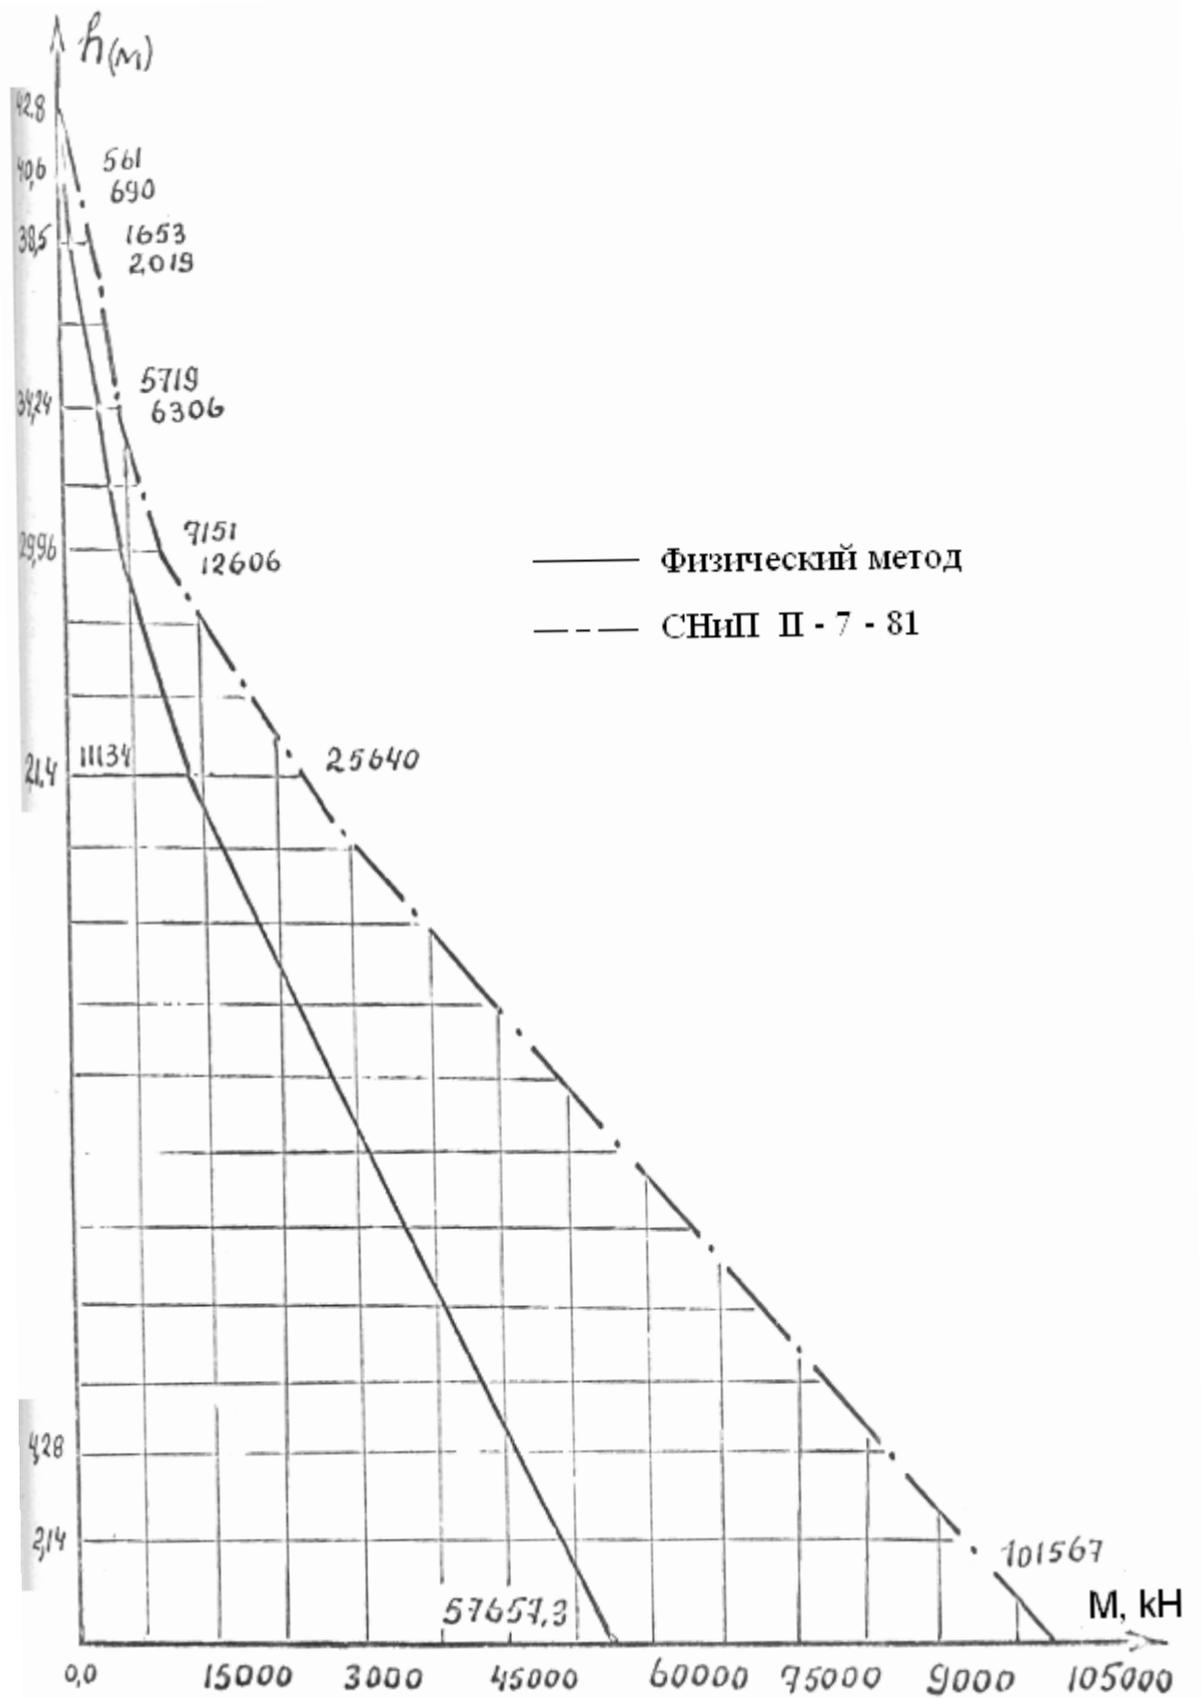
Рис. 12.6. Распределение изгибающих моментов по высоте минарета Калон.

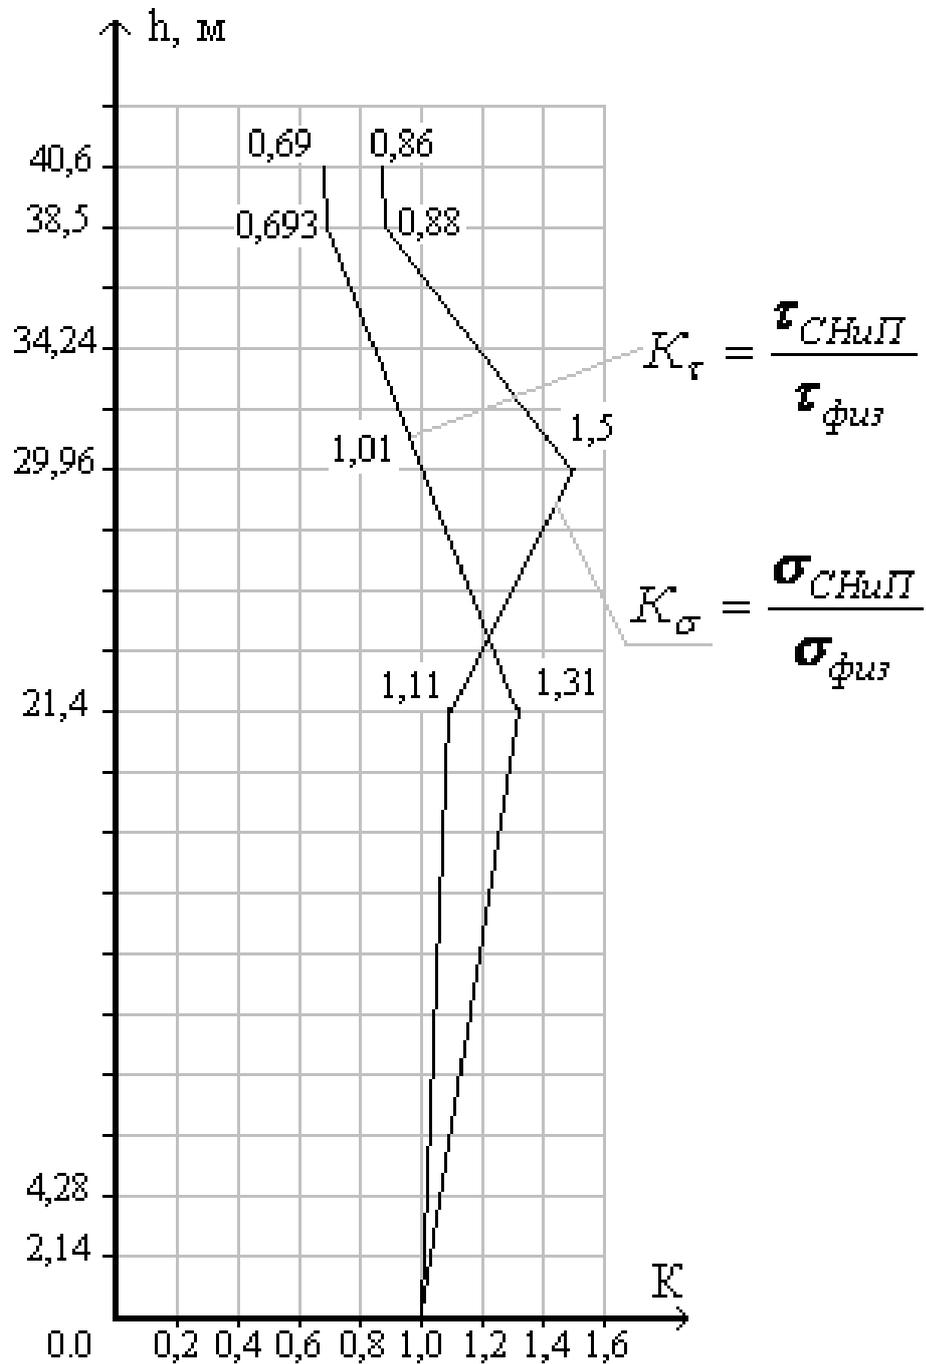
Рис. 12.7. Изменение коэффициентов  $K_\tau$  и  $K_\sigma$  по высоте минарета Калон.

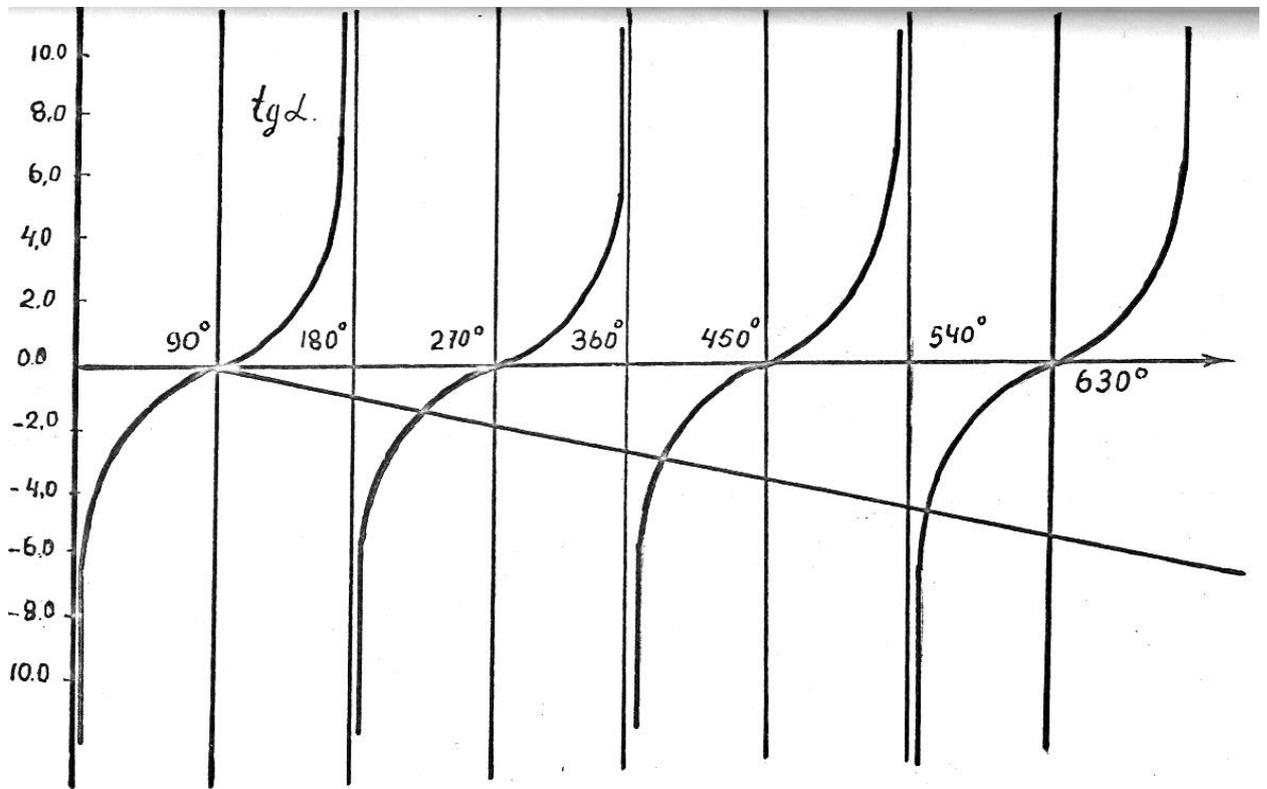
Рис. 13.3. Графическое решение уравнения частот.

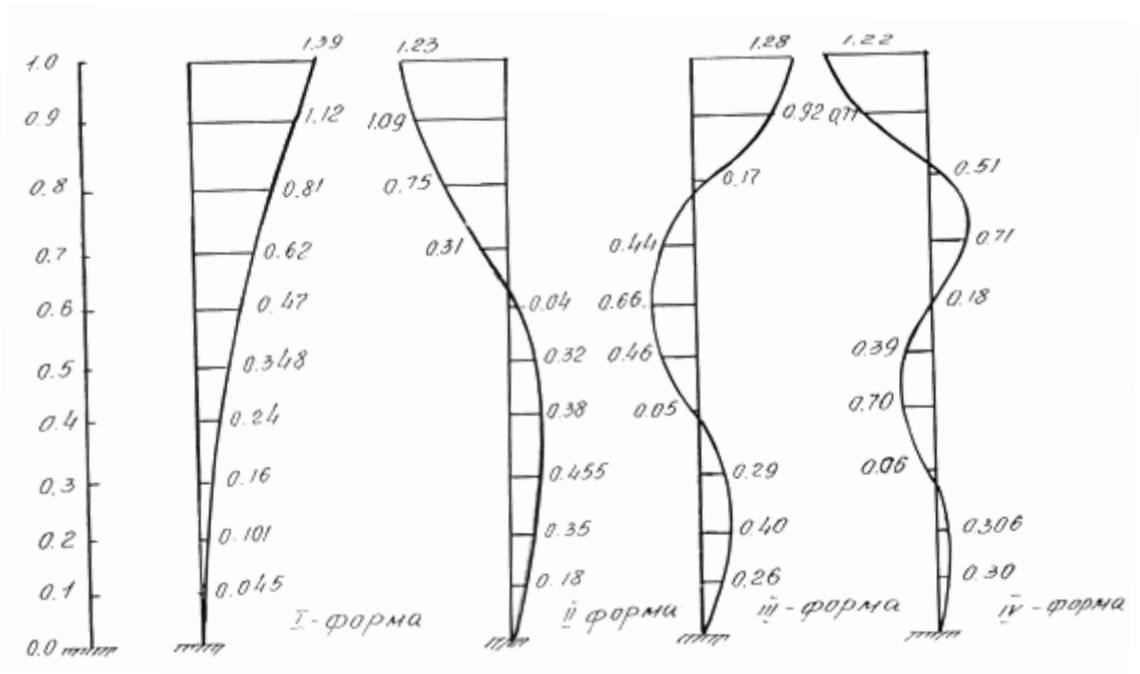
Рис. 13.5. Формы колебаний конического стержня ( $\alpha=0,5$ )

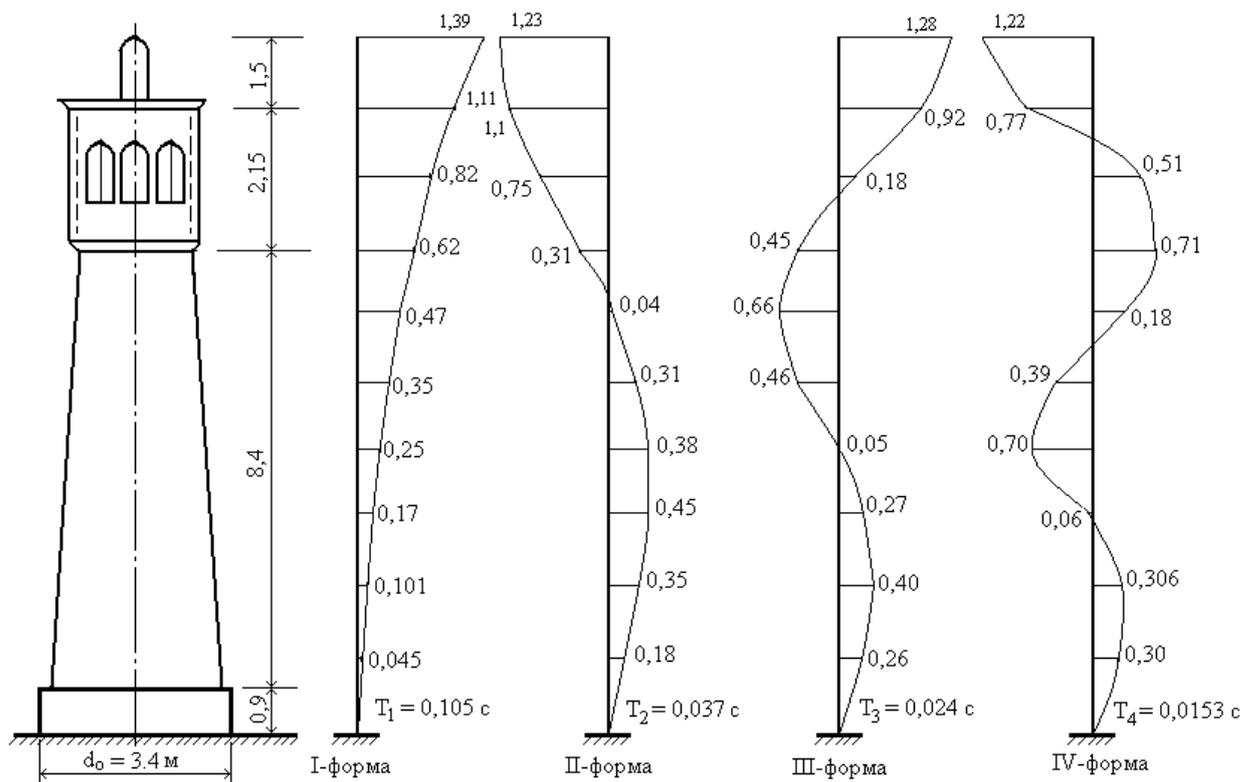
Рис. 13.6. Крутильные формы колебаний минарета Боло-Ховуз.

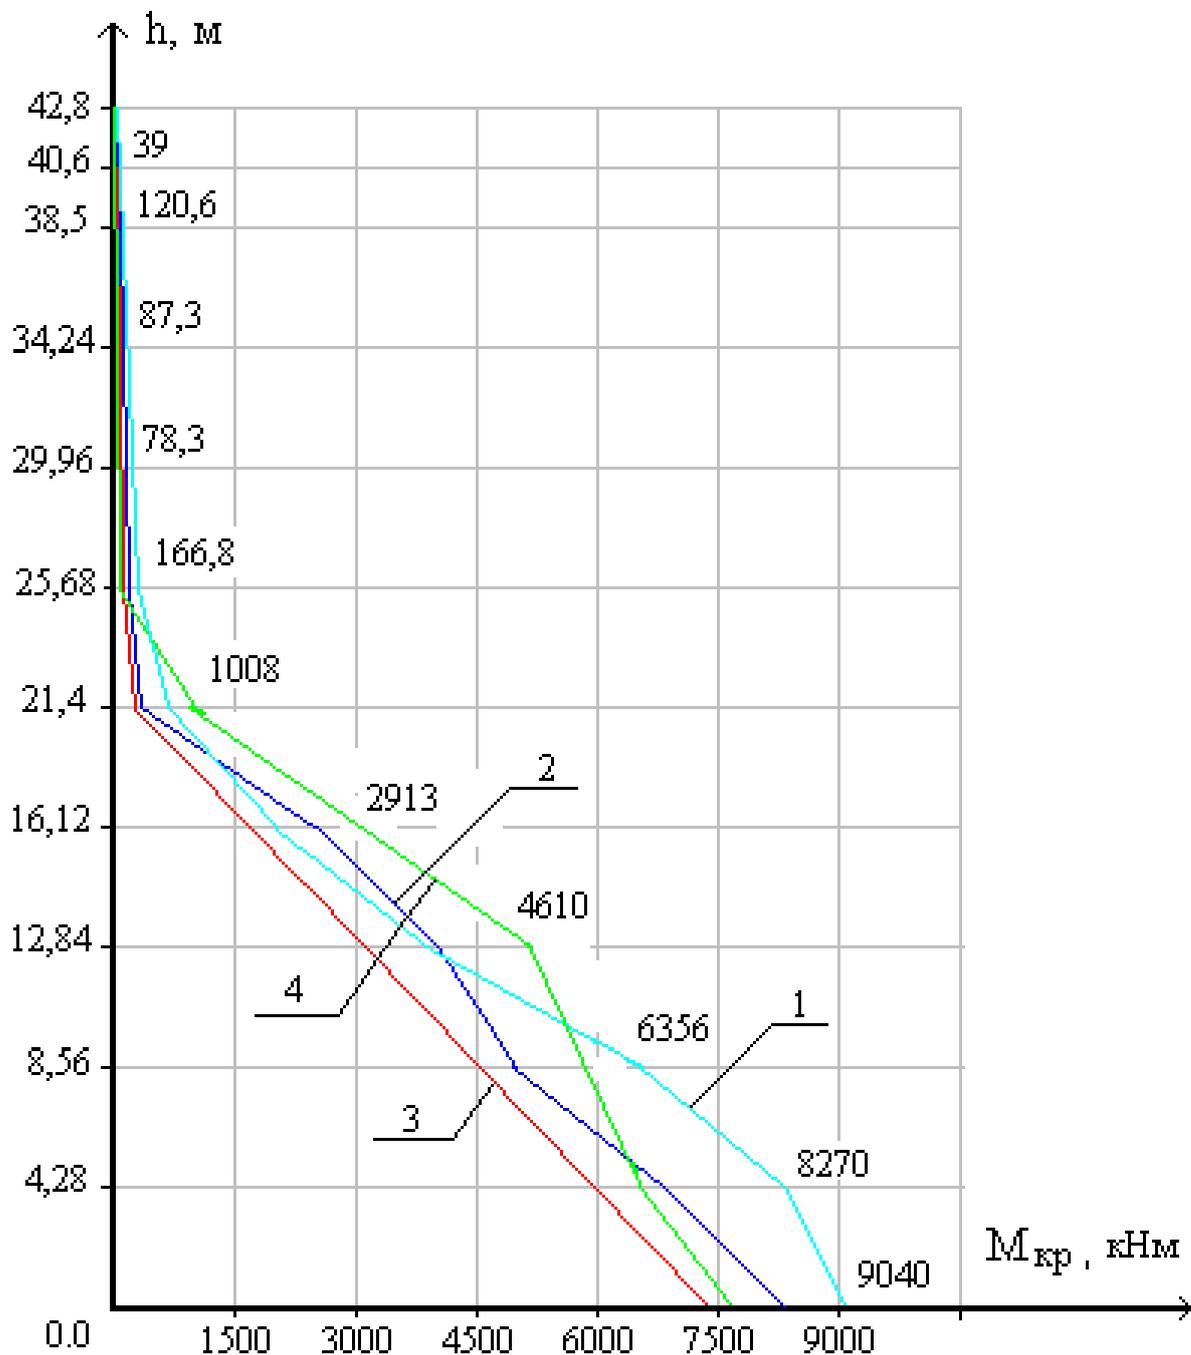
Рис. 13.7. Эпюры крутящих моментов в минарете Калон при воздействии на него акселерограмм. 1-Акс 7-25 Г-40, 2-Акс 8-8 Г-10, 3-Акс 8-3 Г-52, 4-Акс Газли.
