Ташкентский архитектурно-строительный институт

К.С. Абдурашидов, Ф.Р. Кабулов, Б.К. Рахманов

## **ИНЖЕНЕРНЫЕ ПРОБЛЕМЫ АРХИТЕКТУРНЫХ ПАМЯТНИКОВ**

Ташкент 2010

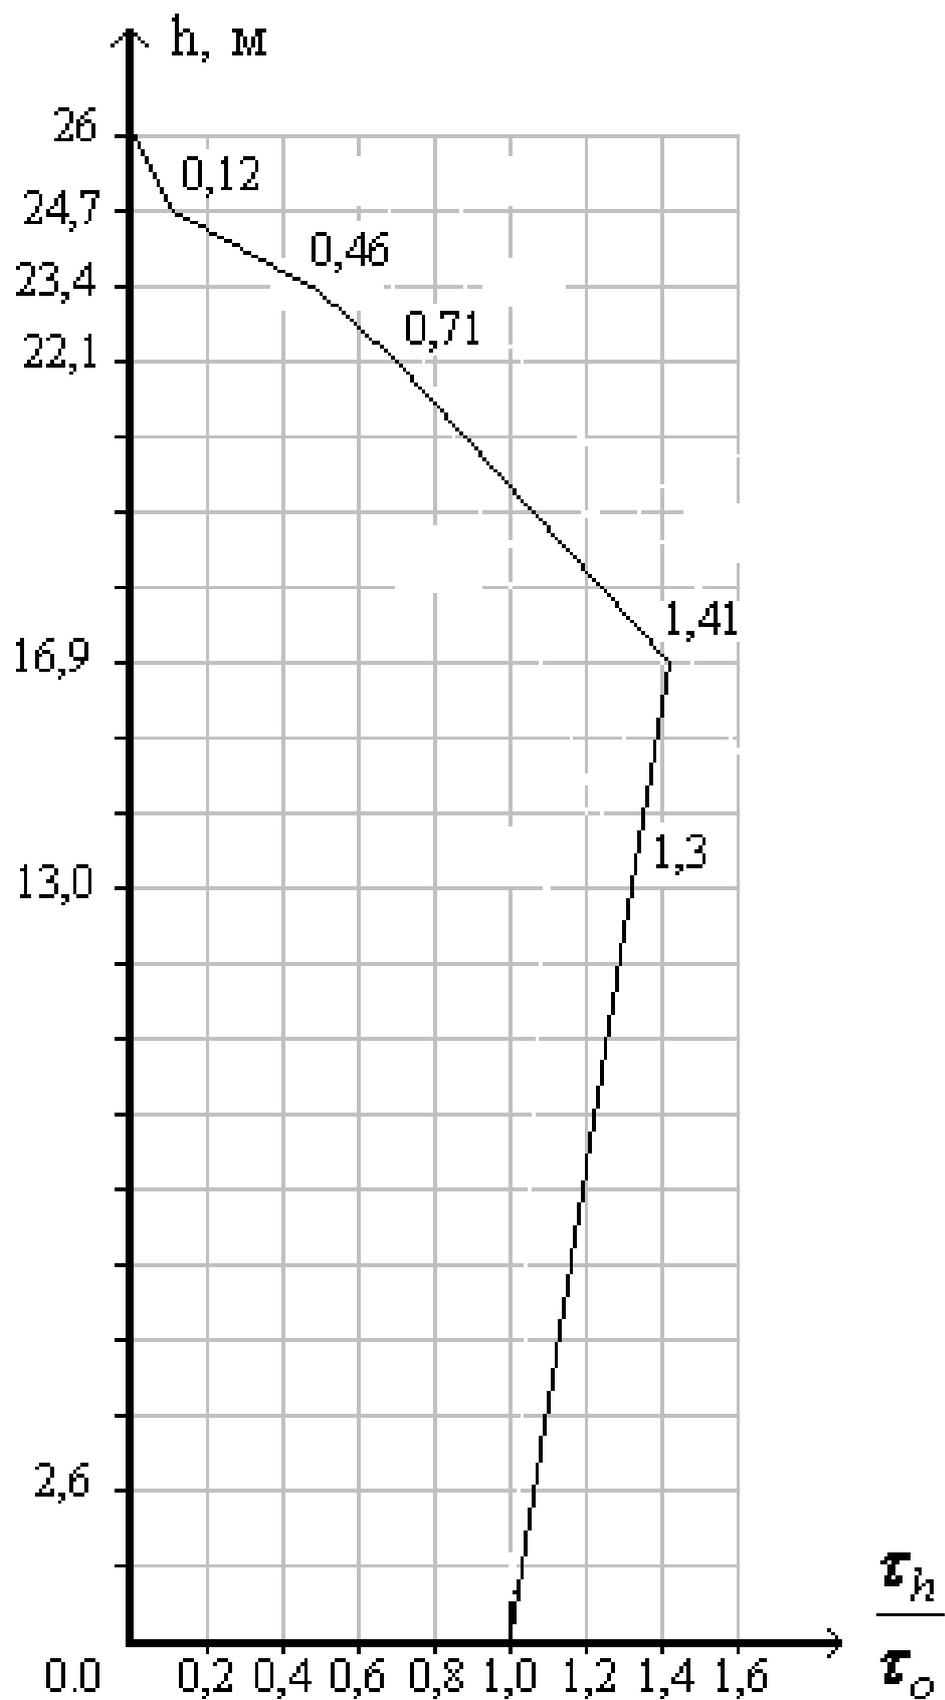
Рис. 13.8. Эпюры относительных касательных напряжений минарета Саидниез Шоликорбая при воздействии акселерограмм Газли.

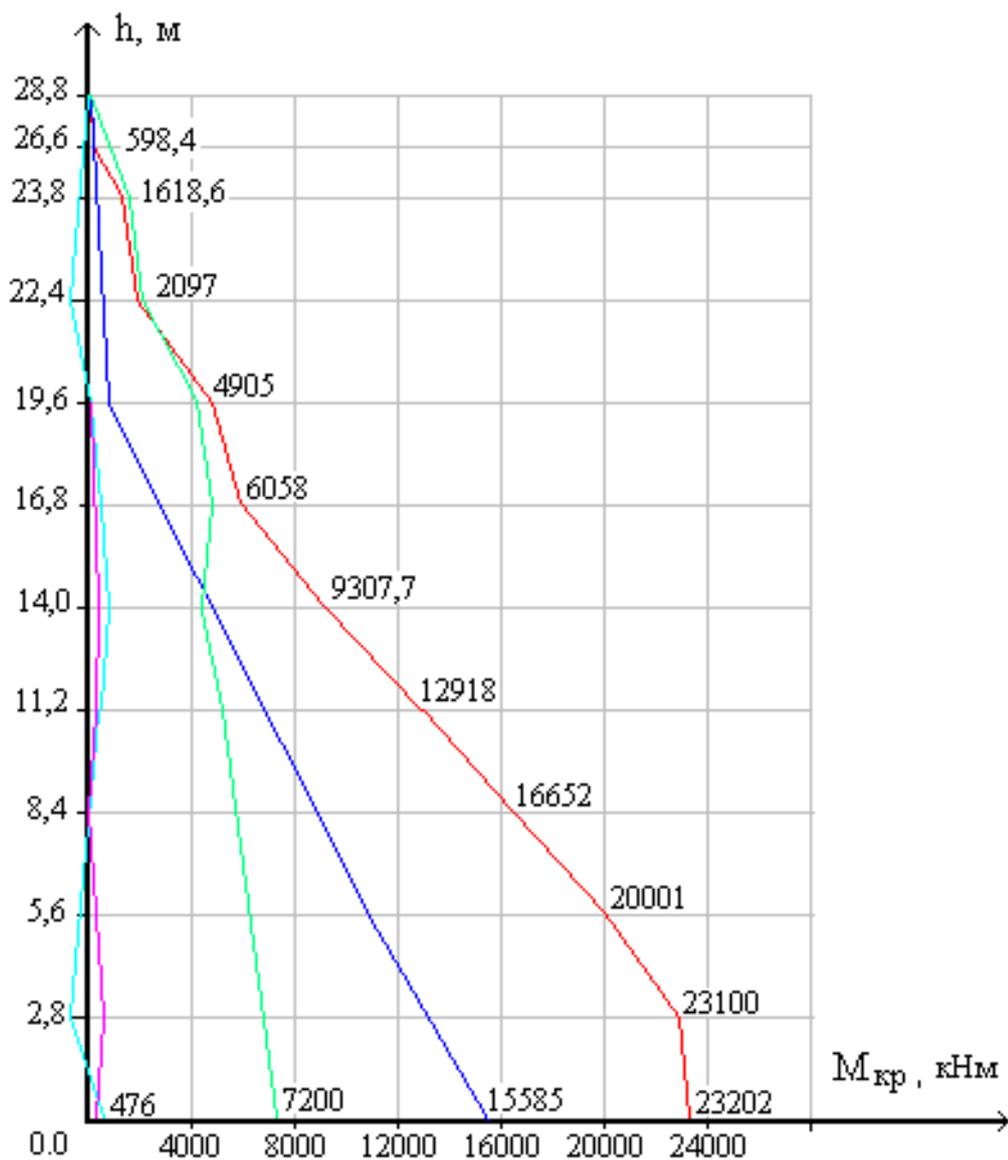
Рис. 13.9. Эпюры крутящих моментов от сейсмических воздействий на минарет Кальта-Минор по 1 – форме, 2 – форме, 3 – форме, 4 – форме, 5 – результирующая по первым трем формам.

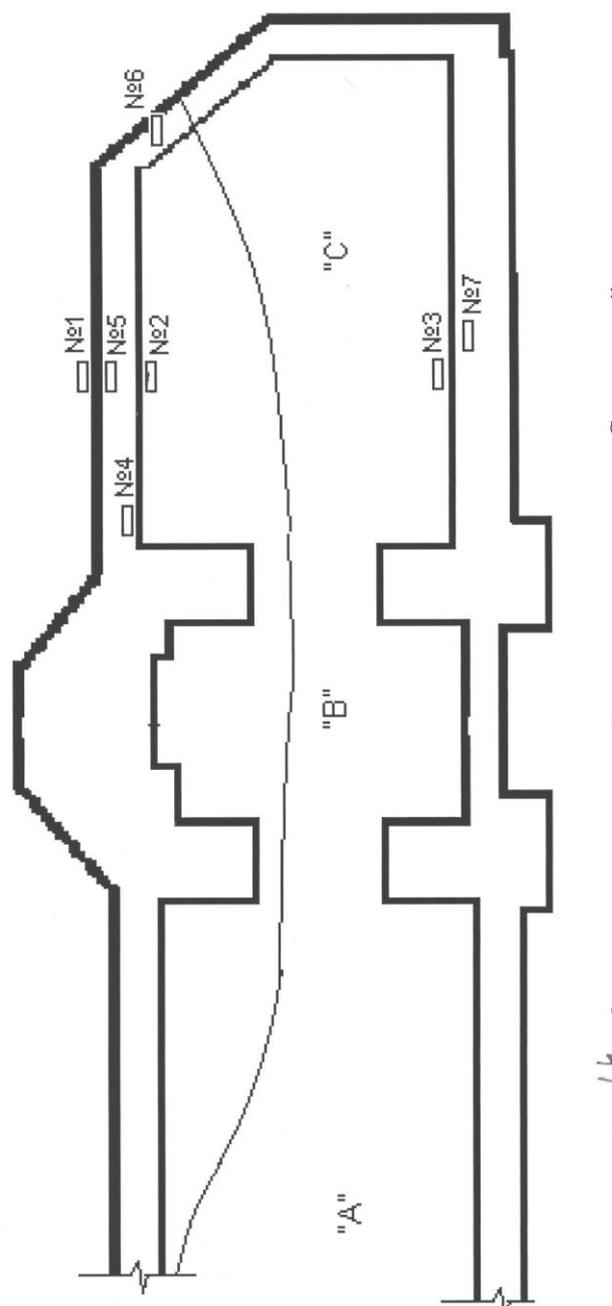
Рис.14.2. Схема расположения сейсмодагчиков в части «В» западной галереи медресе Тилла Кори (вариант II)

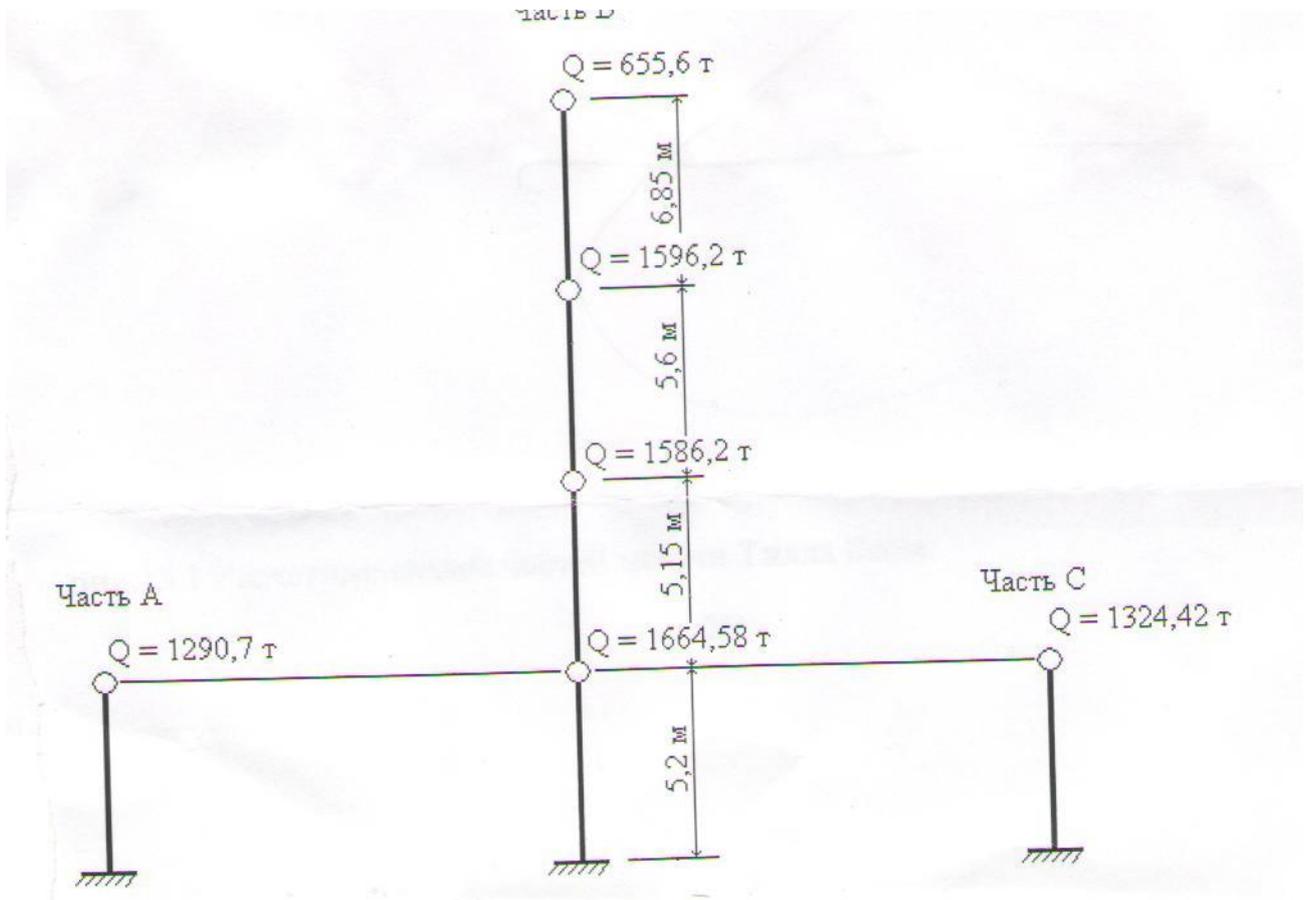
рис.15.1 Расчетные схемы частей мечети Тилла Кори.

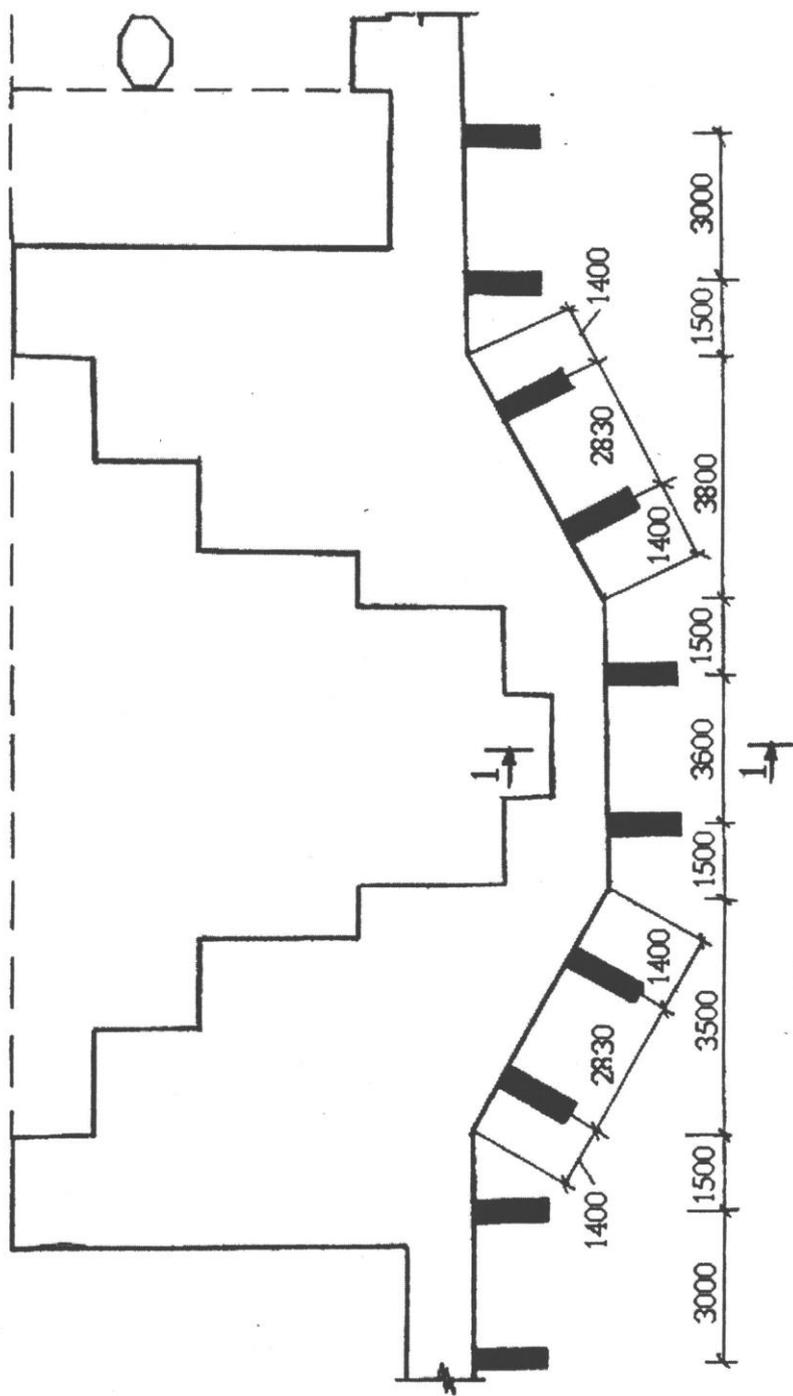
Рис. 16.3. План на отм. + 0.000 М 1:100
