КАФЕДРА: «УПРАВЛЕНИЕ ВОЗДУШНЫМ ДВИЖЕНИЕМ»

ВЫПУСКНАЯ КВАЛИФИКАЦИОННАЯ РАБОТА

Тема: Анализ состояния безопасности полетов в системе ОВД Республики Узбекистан. Причины, факторы авиационных происшествий и инцидентов.

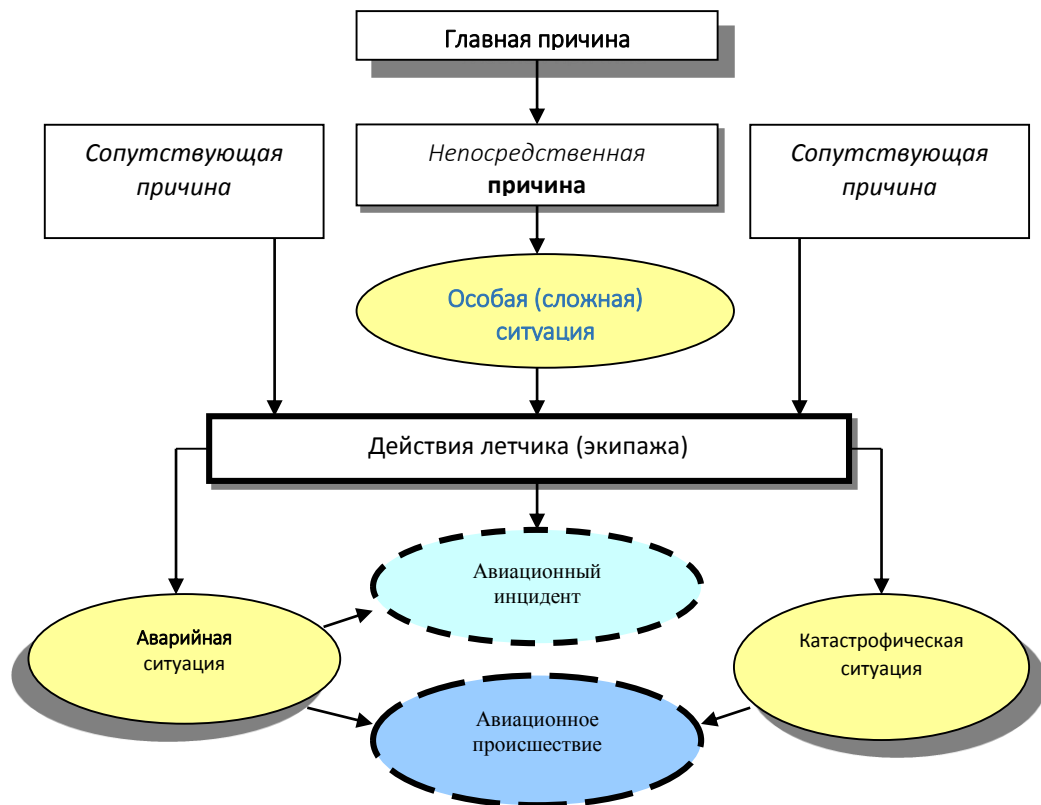
Как правило, сложную ситуацию в полете вызывает непосредственная причина (ошибка летчика, отказ техники и др.). В результате воздействия других факторов, определяемых как сопутствующие причины (например, сложные условия, отсутствие взаимоконтроля в экипаже и др., осложняющие действие летчика), сложная ситуация может перерасти в аварийную или катастрофическую, обусловив тем самым соответствующий исход полета (авиационный инцидент или авиационное происшествие). Однако главной причиной того или иного исхода полета будет не допущенная летчиком ошибка или отказ техники, а иной фактор, послуживший причиной возникновения этой ошибки или отказа (например, низкая натренированность летчика или некачественная подготовка техники к полету).

Рис. 1.1.1 Причинно-следственный связь

Поэтому причин возникновения особой ситуации в полете и характера ее развития может быть несколько, но среди них практически всегда можно выделить главную, непосредственную и сопутствующие (рис. 1.1.).

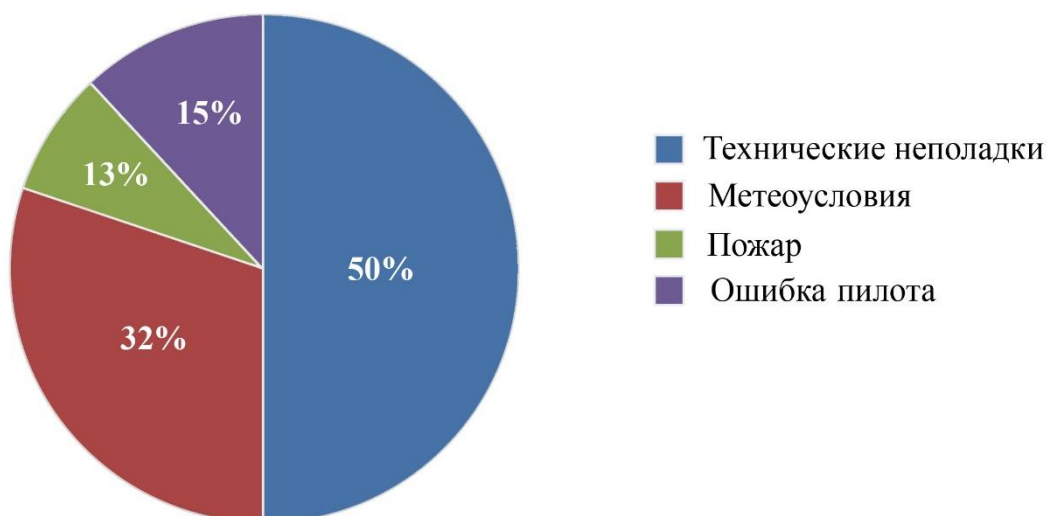
Причины авиакатастроф 1908 - 1929 гг.

Данная диаграмма показывает, что основной причиной авиакатастроф первого периода является техническая неисправность летательных аппаратов (50%), на втором месте метеорологические условия (31%), на третьем – ошибка пилота (12%) и на четвертом месте пожар в самолете (8%). Но это и неудивительно, ведь в те года авиаконструкторы еще не применяли высокие технологии, не было систем безопасности, компьютерных программ.

Изучив данную диаграмму и сравнив ее с диаграммой первого периода, можно сделать вывод, что за этот промежуток времени (с 1908 по 2013 года) сократилась доля технических неполадок, но значительно увеличилось число авиакатастроф, произошедших из-за ошибок членов экипажа и авиадиспетчеров.

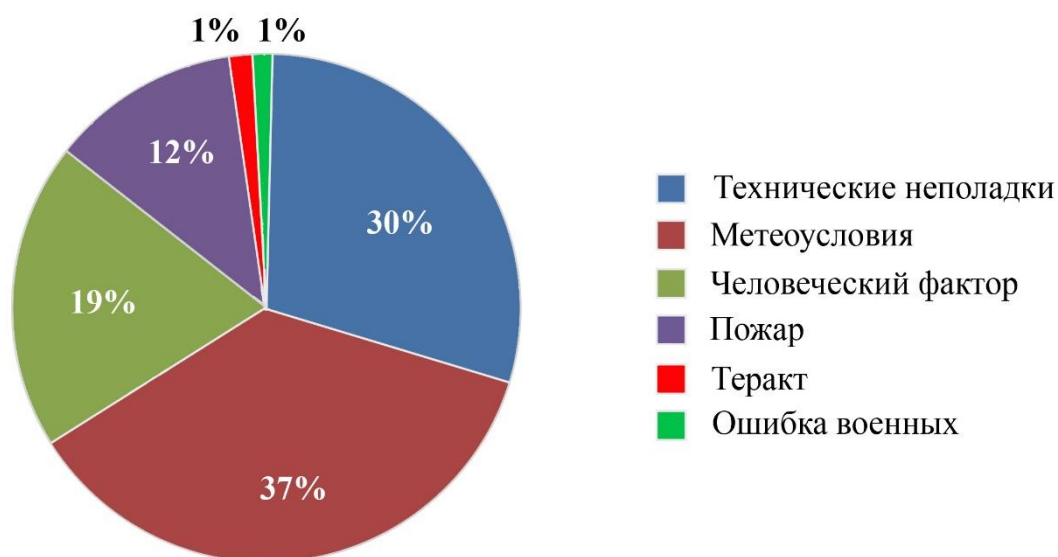
Причины авиакатастроф 1930 - 1939 гг.

Из данной диаграммы видно, что основными причинами авиакатастроф второго периода стали метеоусловия, также появились новые причины - теракт и ошибка военных.

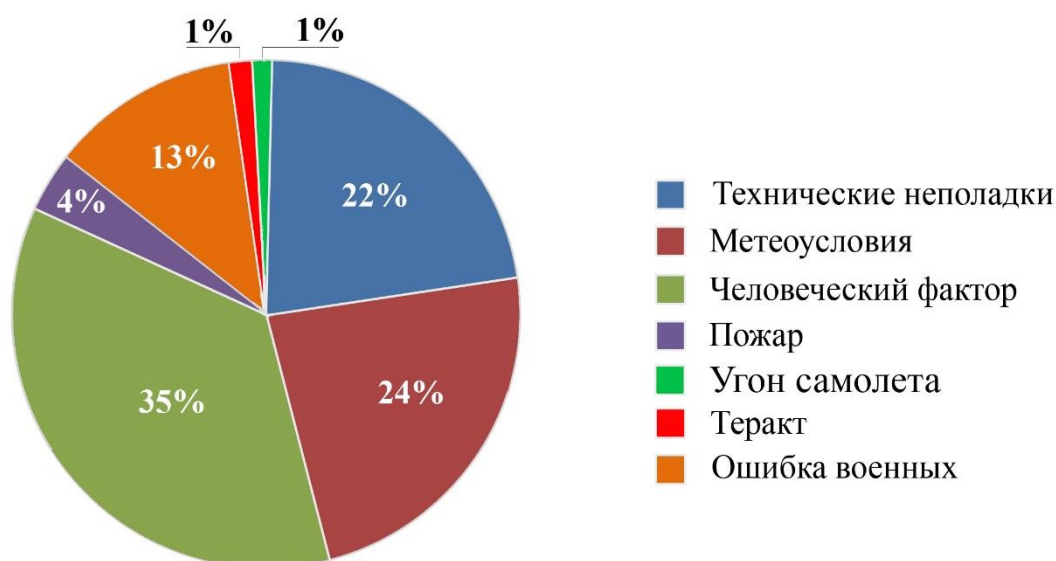
Причины авиакатастроф 1940 - 1949 гг.

Основываясь на данную диаграмму, можно сделать вывод, что основной причиной катастроф воздушных судов 1940-1949 годов стал человеческий фактор - ошибка членов экипажа, диспетчеров и технических специалистов.

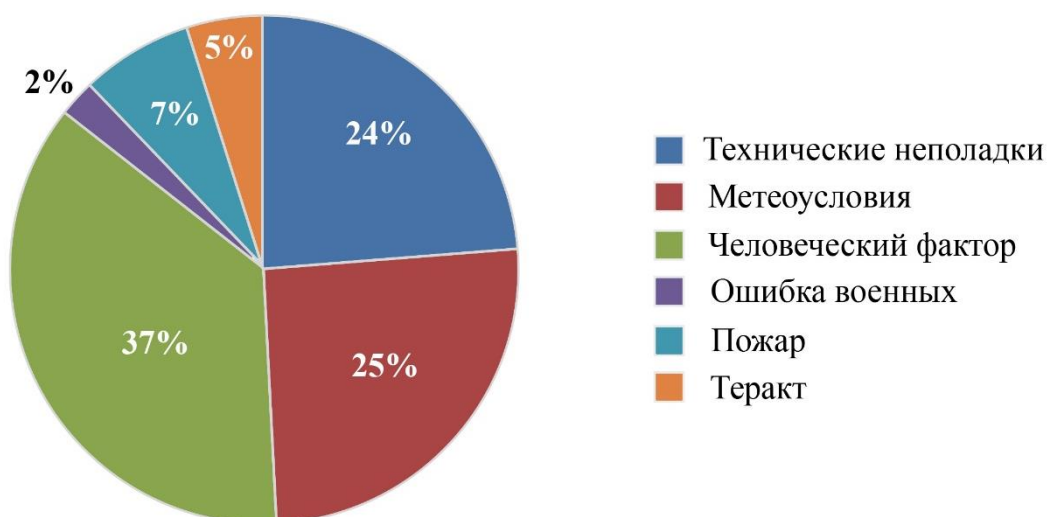
Причины авиакатастроф второй половины XX века

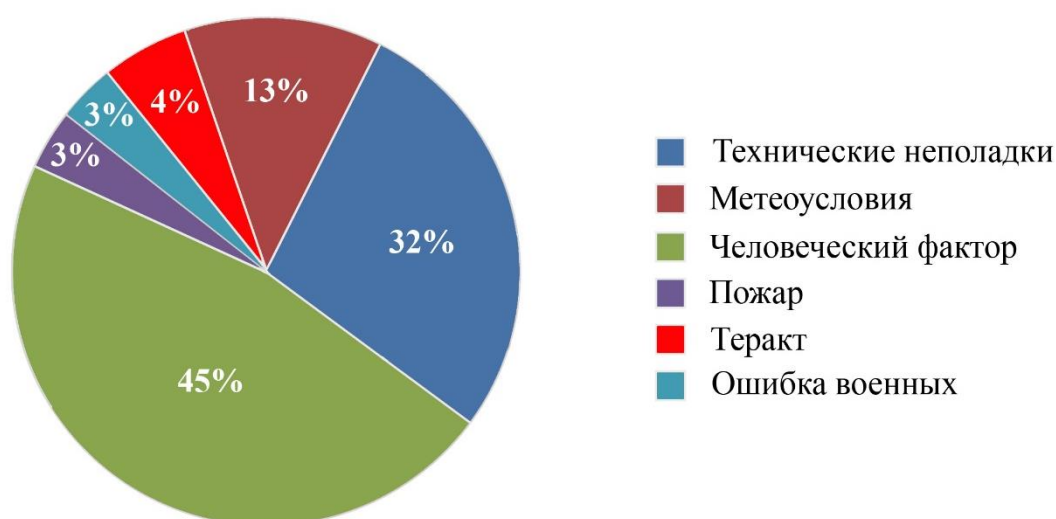
Причины авиакатастроф XXI века

Из данной диаграммы отчетливо виден постоянный рост авиакатастроф, причиной которых стал человеческий фактор. Кроме того, значительную часть занимают катастрофы, произошедшие по причине технических неполадок.

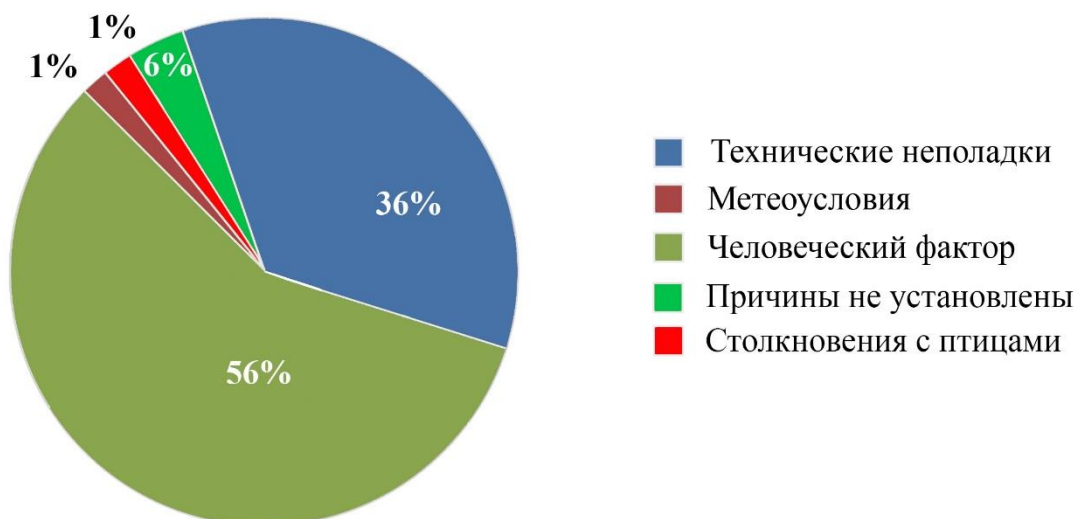
Причины авиационных событий в национальной авиакомпании Республики Узбекистан

Год	Инциденты		Факторы АП и АИ			
	Всего	АС (без учета ПВС)	Человеческий	Летный состав	Технический	Другие
2004	35	38	6	2	2	2
2005	21	21	4	2	1	1
2006	30	32	5	1	2	2
2007	25	28	10	5	6	7
2008	37	29	8	6	8	5
2009	28	30	10	8	5	5
2010	22	23	2	6	3	1
2011	21	24	8	4	3	3
