ОСОБЕННОСТИ ФОРМИРОВАНИЯ ИНЖЕНЕРНО-ГЕОЛОГИЧЕСКИХ ПРОЦЕССОВ И ЯВЛЕНИЙ НА МЕСТОРОЖДЕНИИ «ГУЖУМАЙ»

Агзамова И.А., Адиллов А.А., Абдурахмонов Б.М.
ТашГУ, ГП Институт «ГИДРОИНГЕО», Ташкент

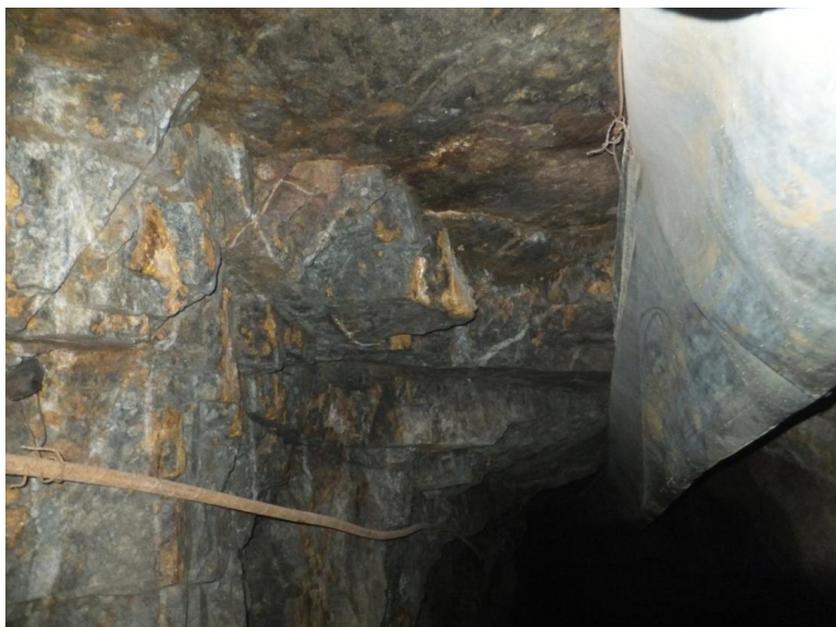
На горизонте +720 м штрека 47, на кровле горных выработок образовался вывал объемом 4-5 м³. Порода сиениты ожелезненные, имеются несколько серий разлома пересекающие горные выработки с азимутом падения 180⁰. Вывалившаяся масса породы имеет форму в виде отдельных глыб с размерами от 0,6х0,6 м до 1,5х1,5 м, это объясняется тем, что участки деформации пересекают разломы, которые образовали вывал (фото 1).

Фото 1. Вывал на кровле горных выработок месторождения Гужумсай шахта №1.

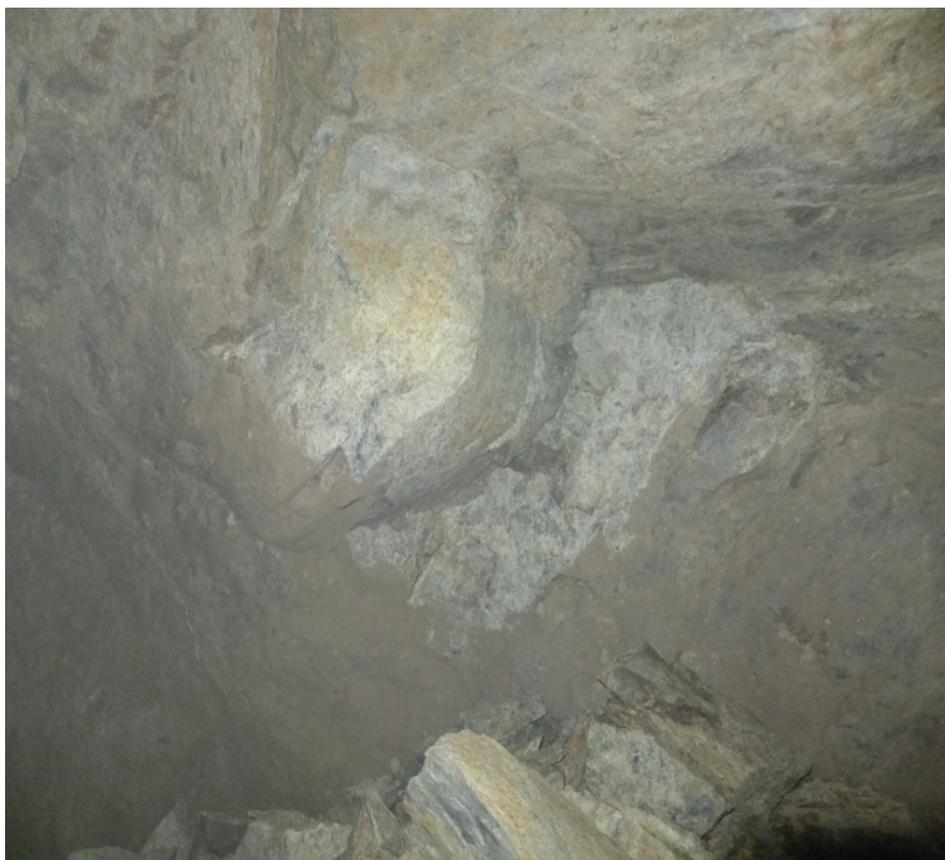
Крупное обрушение произошло на кровле с захватом левой и правой стенки горных выработок горизонта+720м штрек №3 с объемом 25-30 м³. Место формирования обрушения приурочены к зонам дробления разломов и к сильнотрещиноватым породам. Породы представлены граносиенитами. Он образовался после взрыва при проходке горных выработок, в результате которого обрушившаяся масса приостановила горнопроходческие работы в горизонте +720м штреке №3.

Фото 2. Обрушение на кровле горных выработок месторождения Гужумсай шахта №1.

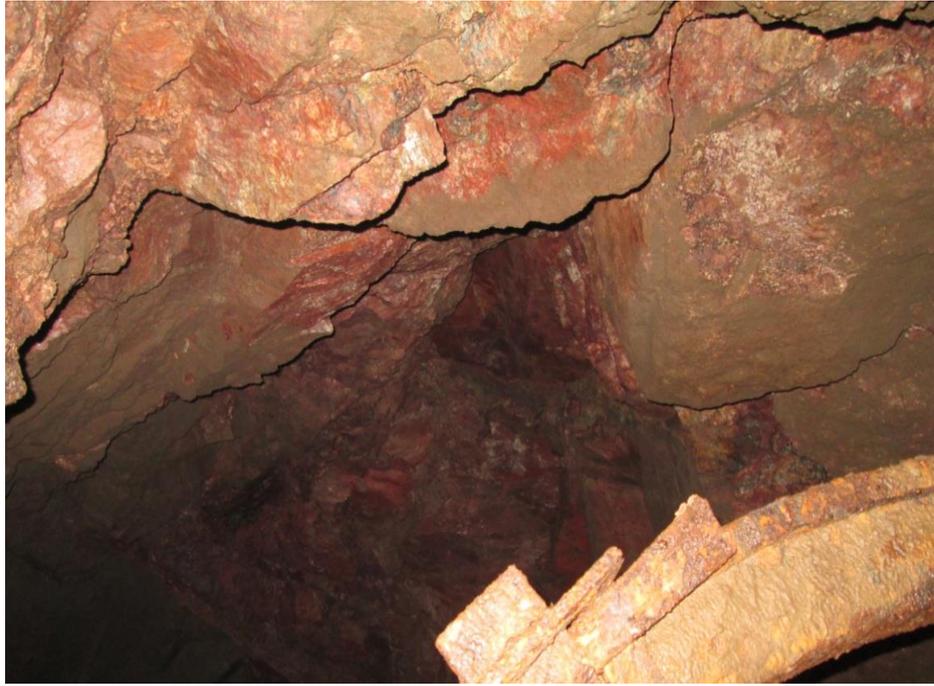
На кровле горных выработок горизонта +720м образовался вывал объемом $5-6\text{ м}^3$ в граносиенитах, сильнотрещиноватые (фото 3). Имеется несколько серий трещин параллельно друг-другу. По трещинам наблюдается выходы подземных вод в виде капеза, которые увлажняют породу, в результате которого порода теряет прочностные свойства, в связи с этим произошел вывал. Вывалившаяся масса разрушила конструкцию крепления, которая создает дополнительное крепление и очистные работы в этой зоне. Также аналогичный вывал наблюдается на кровле горных выработок этого горизонта объем, которого составляет $5-6\text{ м}^3$. Отличие от предыдущего процесса: эта зона в сухом состоянии порода граносиениты, вывал пересекают крупные трещины, которые преобразовали выпадение пород.

Фото 3. Вывал на кровле горных выработок, объем вывалившейся массы, месторождения Гужумсай шахта №1
